# COMMISSION LOCALE D'INFORMATION, DE CONCERTATION ET DE SUIVI DU PER COUFLENS

27 NOVEMBRE 2018 – PRÉFECTURE DE L'ARIÈGE

*JEAN-LOUIS NEDELLEC – DÉP. PRÉVENTION ET SÉCURITÉ MINIÈRE (DPSM)*

# VERSE 1230 – INSPECTION DPSM DU 11 SEPTEMBRE 2018

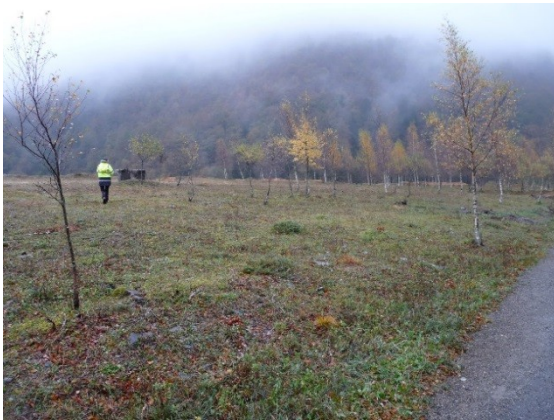
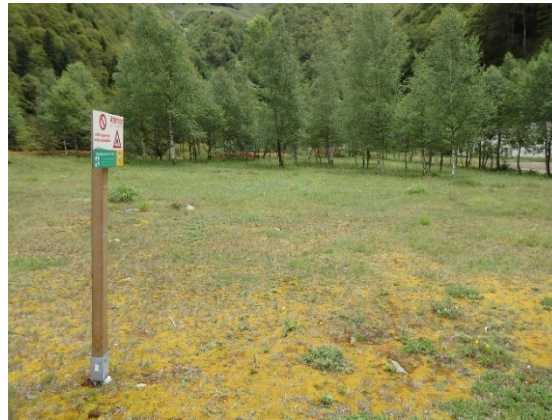
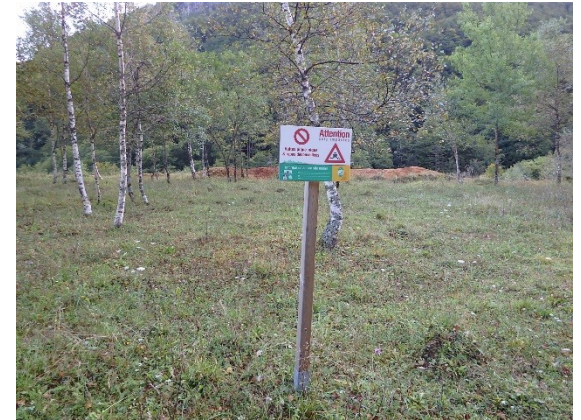
- Plateau sommital

- Pente en travers maintenue
- Pas de contrepente marquée ou de stagnation d'eau
- Pas d'exhumation du complexe d'étanchéité

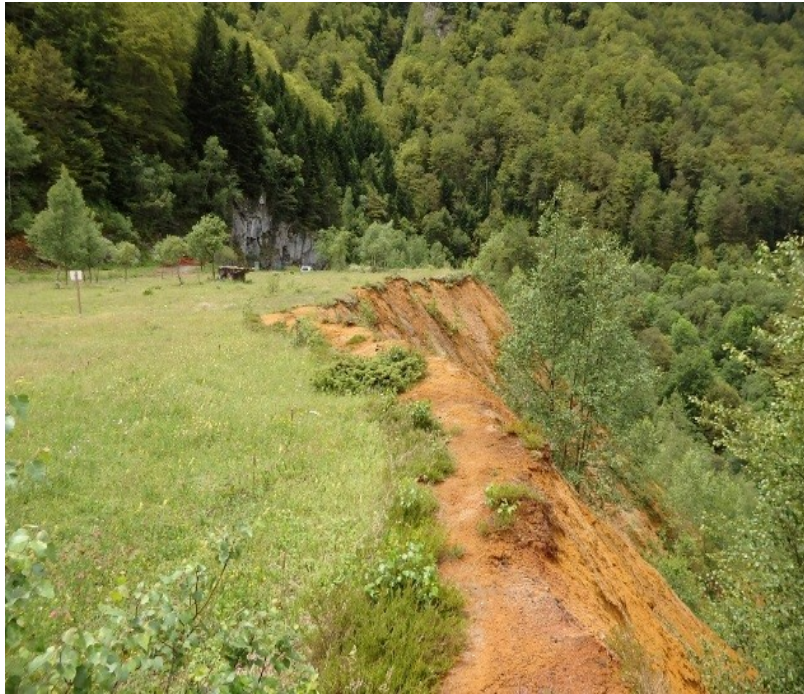
Septembre 2018

- **Crête**

- Pas d'ouverture de fissure derrière la crête
- Légères traces de glissements superficiels localisés

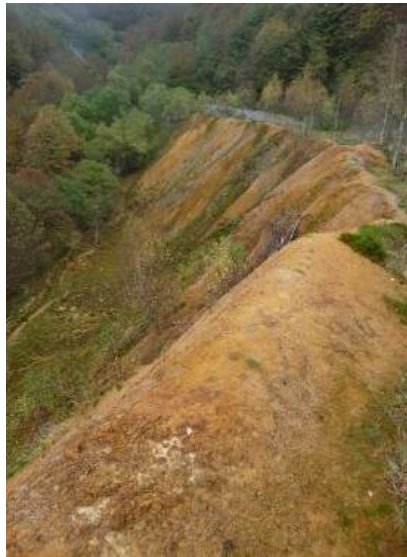
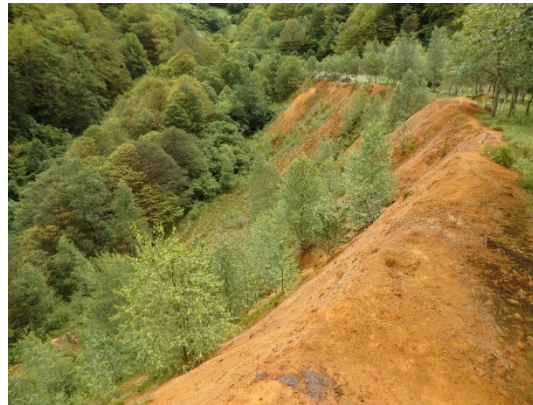
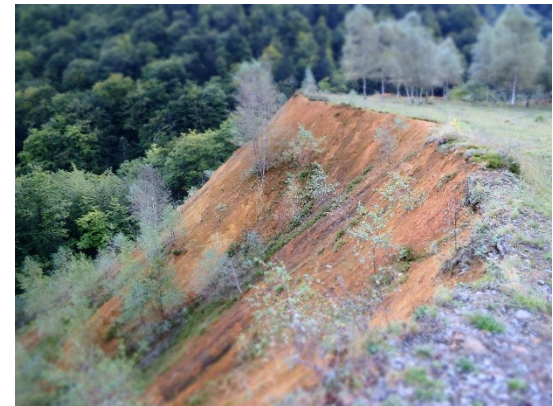
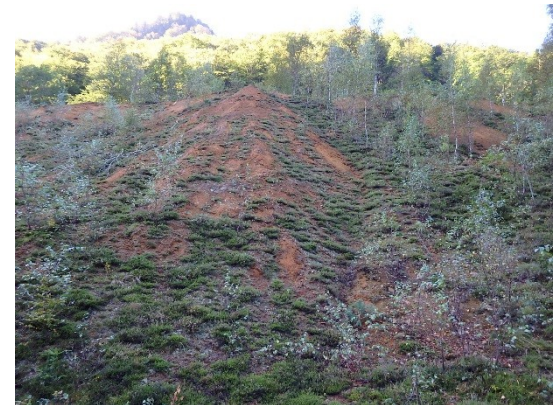
## ● Talus

- Poursuite du développement de la végétation ligneuse dans les talus où des résidus sont initialement à nu
- Pas de trace de ravinement marqué récent (efficacité de la cuirasse ferrugineuse)
- Pas de trace d'arrachement important

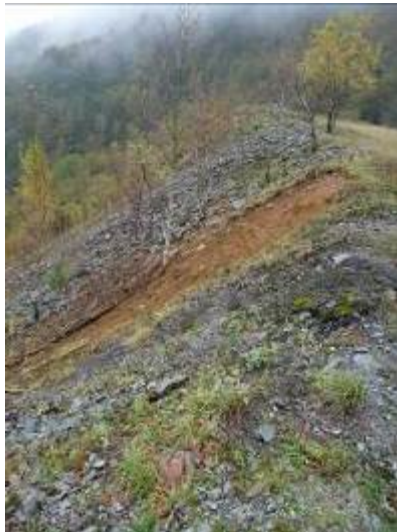
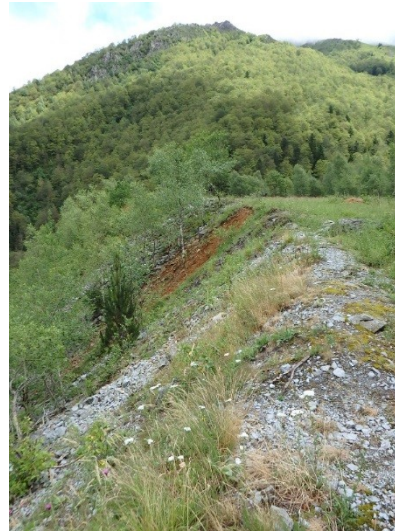
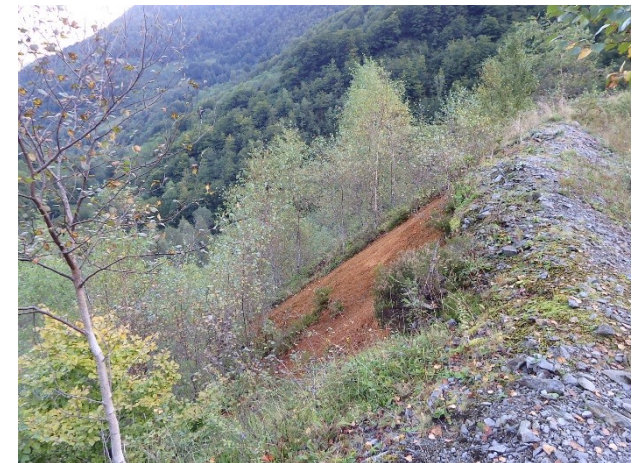
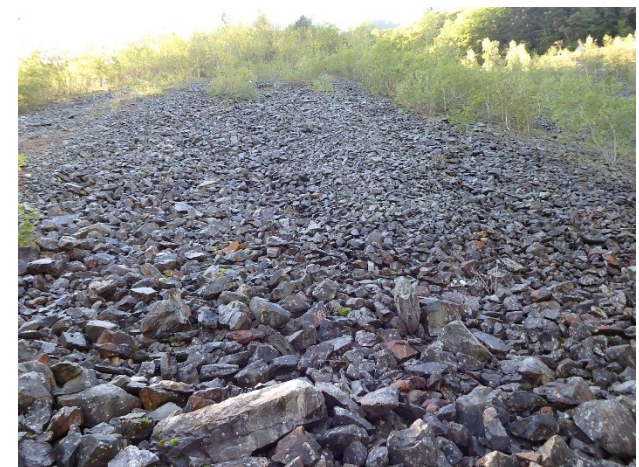
## ● Talus

- Poursuite du développement de la végétation ligneuse dans les talus recouverts d'un masque rocheux grossier
- L'arrachement superficiel identifié depuis plus de 5 ans, n'évolue pas de façon significative

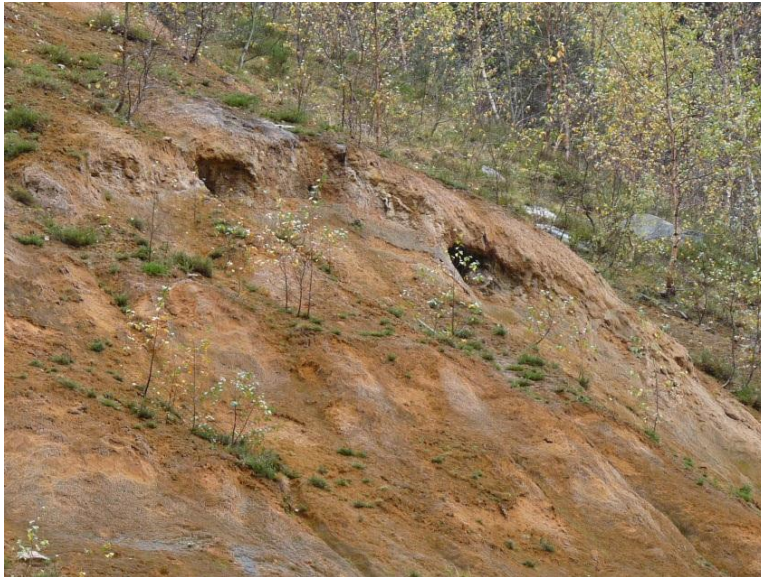
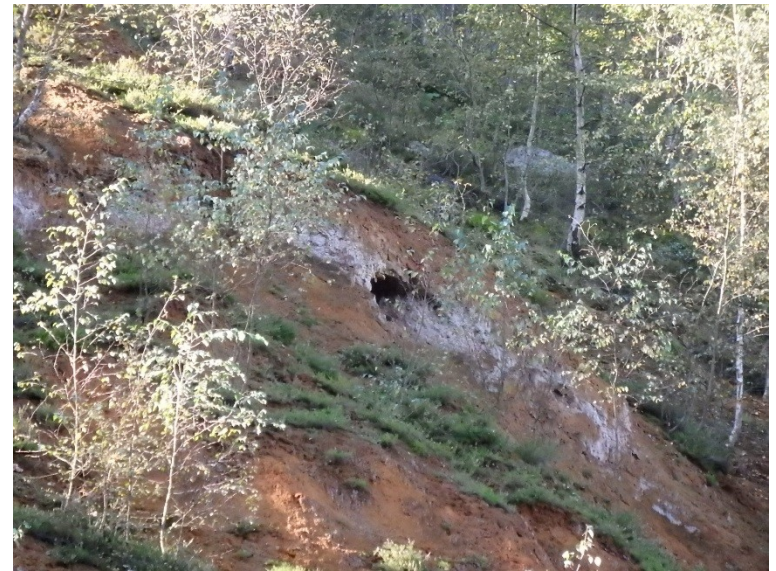
- **Talus (zone de renards hydrauliques)**

- Poursuite du développement de la végétation ligneuse dans les talus
- Pas d'évolution de la morphologie des renards hydrauliques anciens
- Pas de trace récente d'écoulement

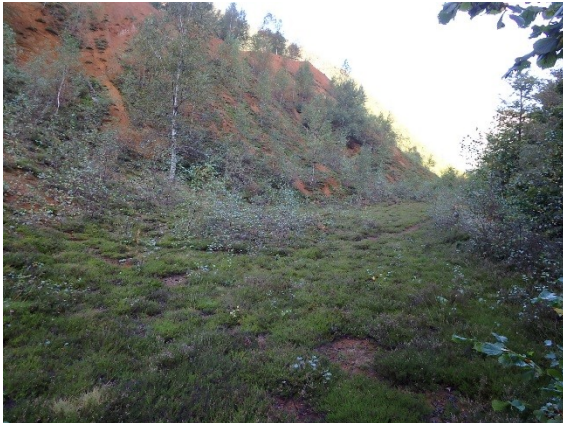
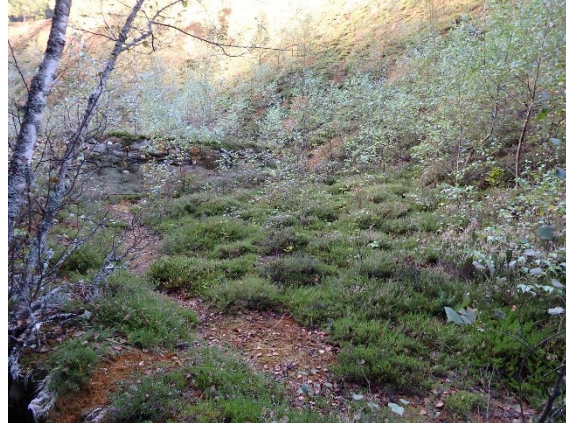
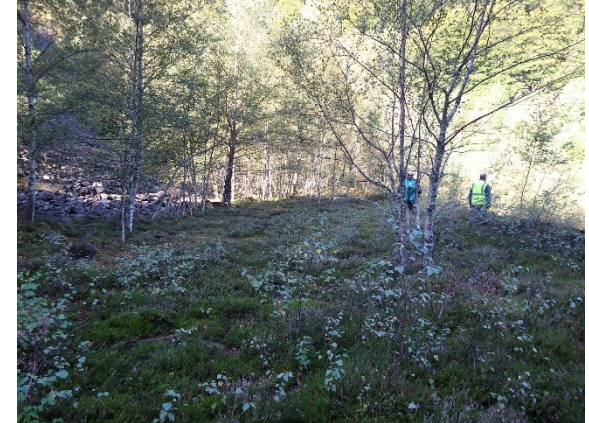
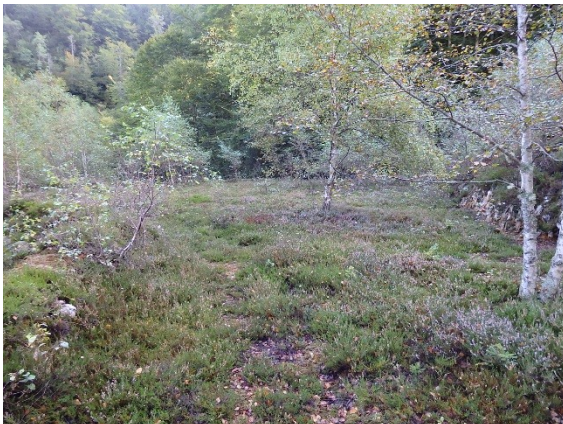
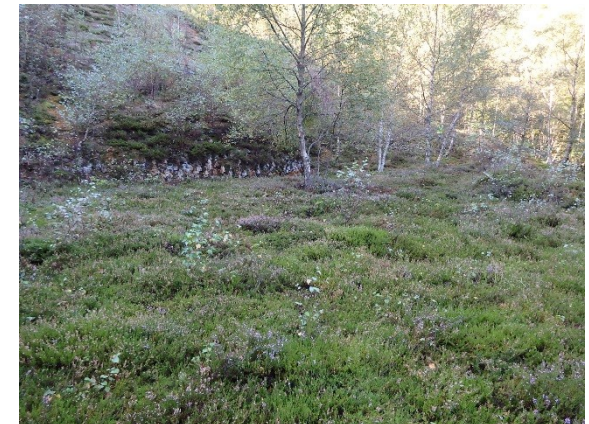
- **Bassins de rétention en pied de verse**

- Pas de trace d'atterrissement (pas d'accumulation de terre)
- Développement continu des bruyères, bouleaux, et désormais pins
- Pas de venue d'eau en pied de talus
- Pas de traces de circulations importantes d'eau sur les bassins

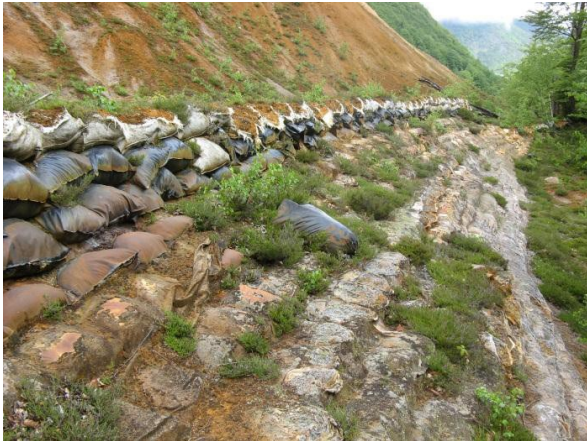
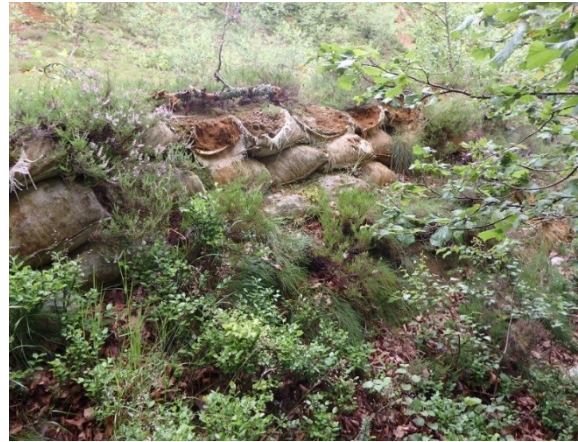
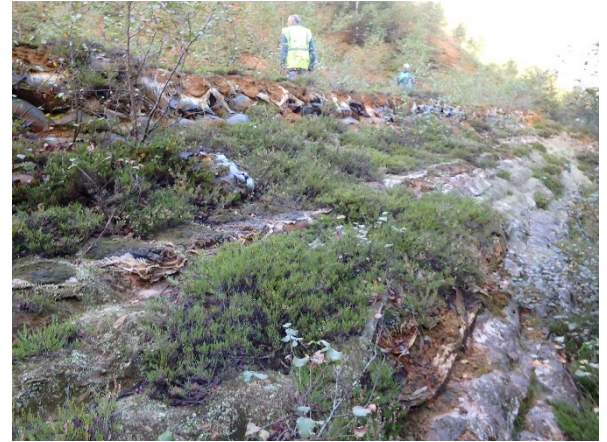
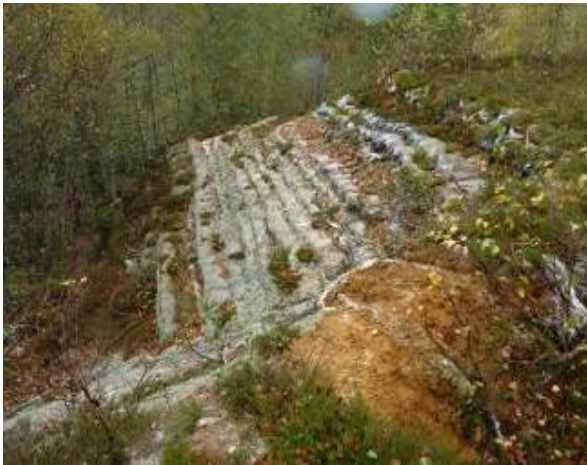
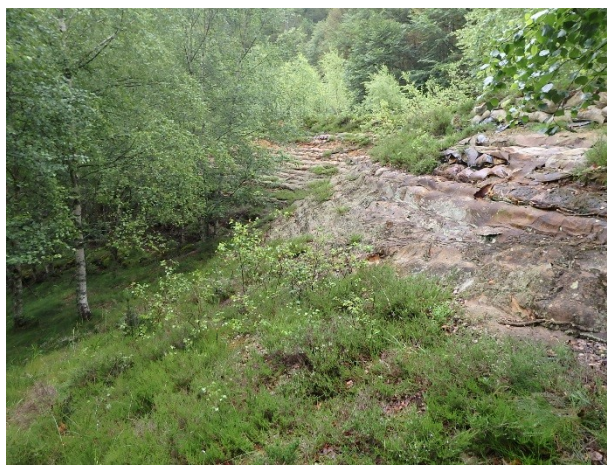
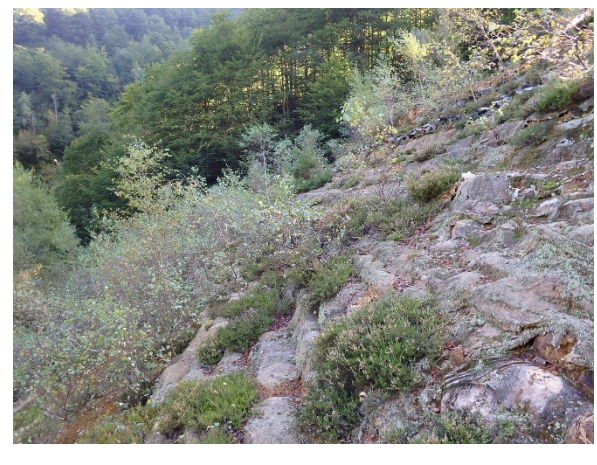
- Bassins de rétention en pied de verse

- De nombreux sacs sont éventrés dans les digues , mais pas d'évolution majeure visible
- La végétation (bruyère) progresse

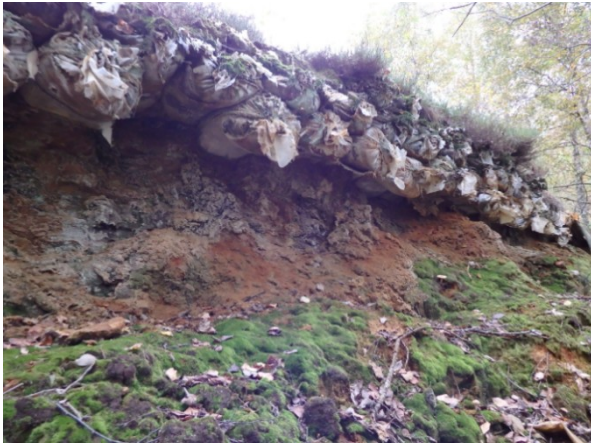
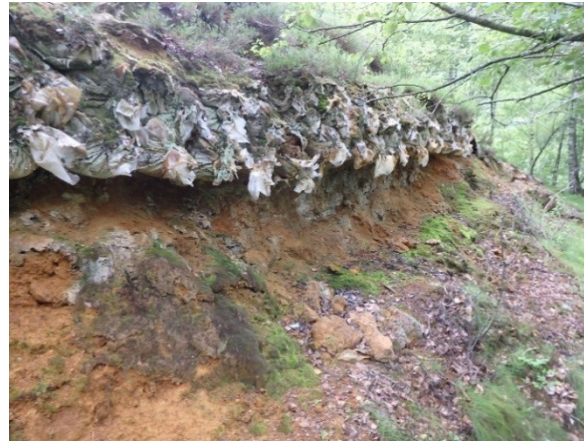
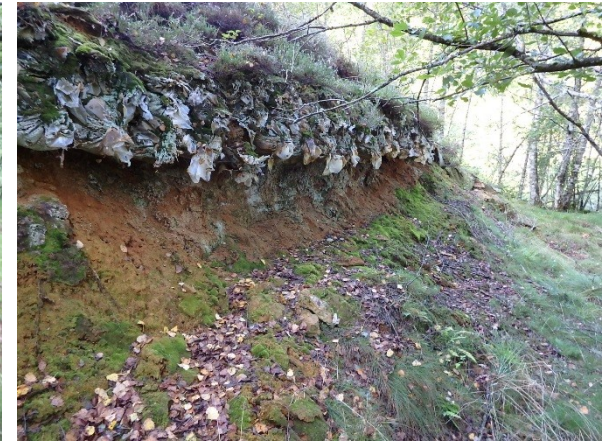
- **Bassins de rétention en pied de verse**

- Les sous-cavages au pied de la digue du bassin 4 n'évoluent pas
- Pas d'indice d'effondrement imminent des digues

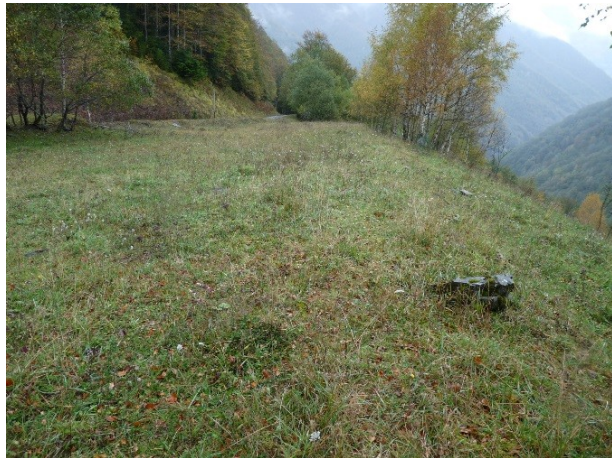
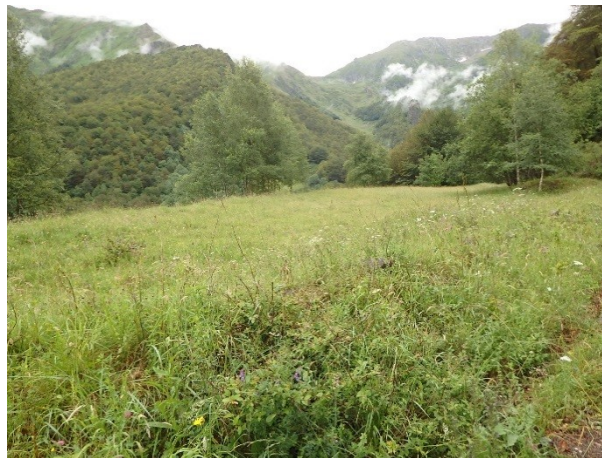
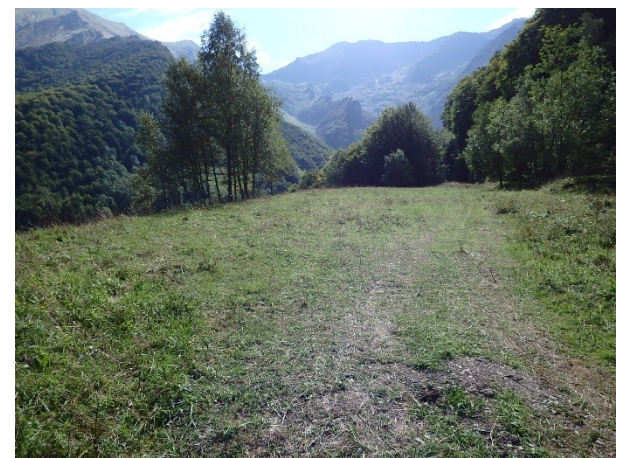
### ● Plateau sommital

- Pente en long maintenue
- Pas de contrepente marquée ou de stagnation d'eau
- Pas de décrochement ou d'amorce de glissement
- Les réseaux de collecte et d'évacuation des eaux fonctionnent, même s'ils nécessitent un nettoyage annuel

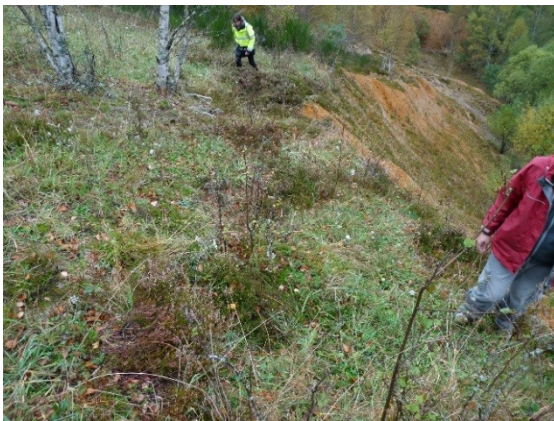
- Végétation herbacée bien développée
- Pas de signe de glissement ou de fluage (pas de décrochement, de moutonnement, d'arbres inclinés dans le même sens), pas de signe de ravinement
- Peut-être localement réactivation de renard hydraulique ... mais sec depuis au moins plusieurs mois
- La fissure ouverte de glissement, vue en 2013 au niveau de la rupture de pente en partie basse, n'est plus visible

Rupture de pente en pied du talus supérieur  
Octobre 2013

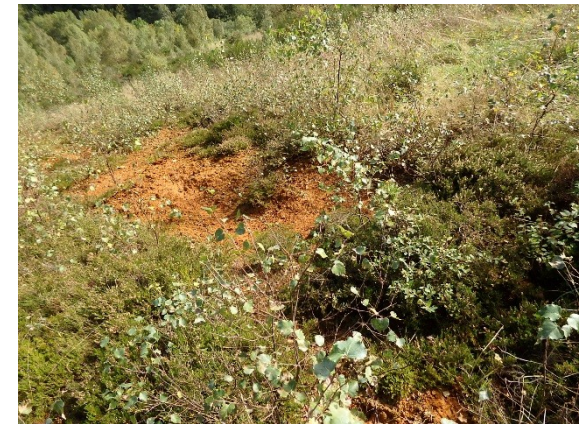
Réactivation Renard ?  
Septembre 2018

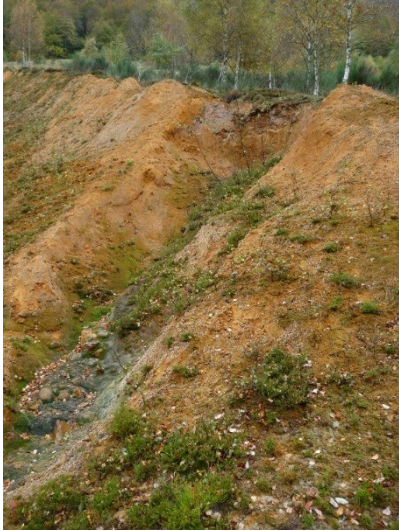
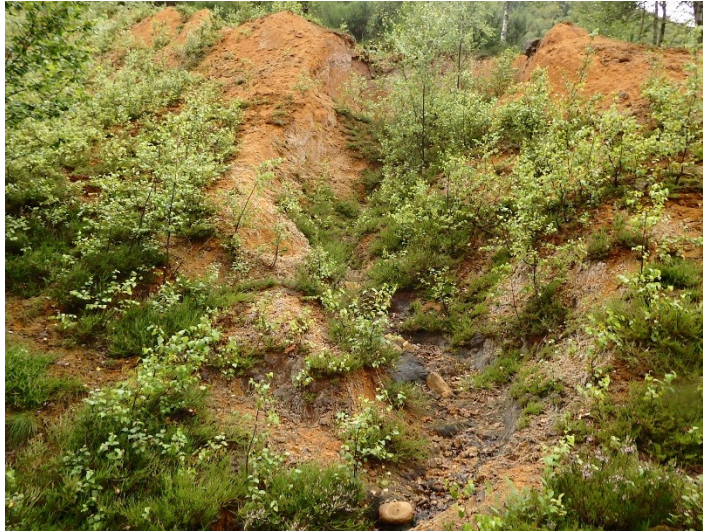
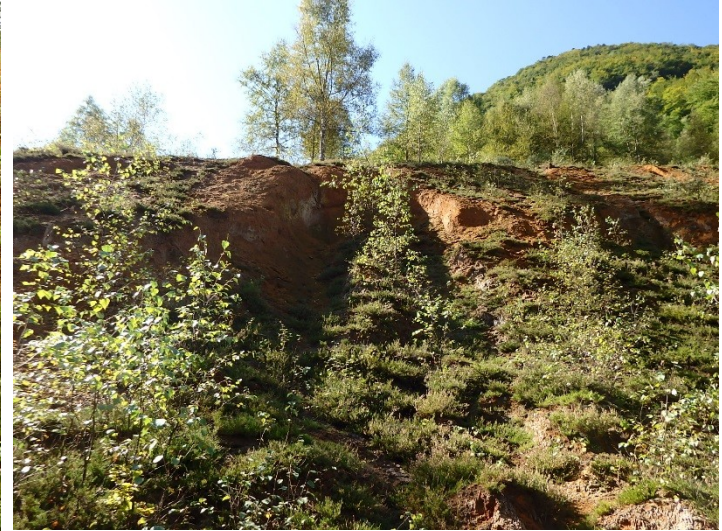
### ● Talus inférieur

- Végétation ligneuse (bruyères et bouleaux) poursuivant son développement
- Pas de signe de ravinement important récent, ou de glissement
- Pas de venue d'eau en pied de talus

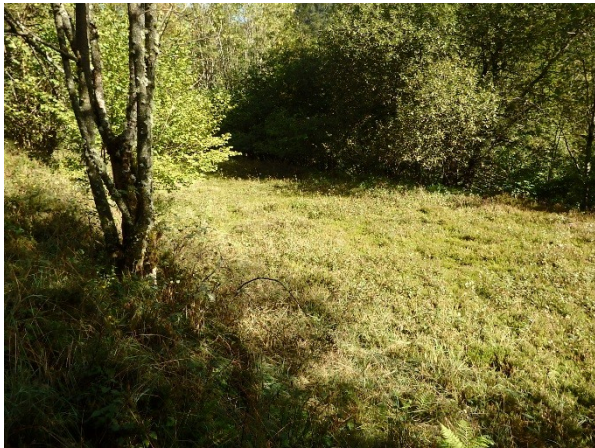
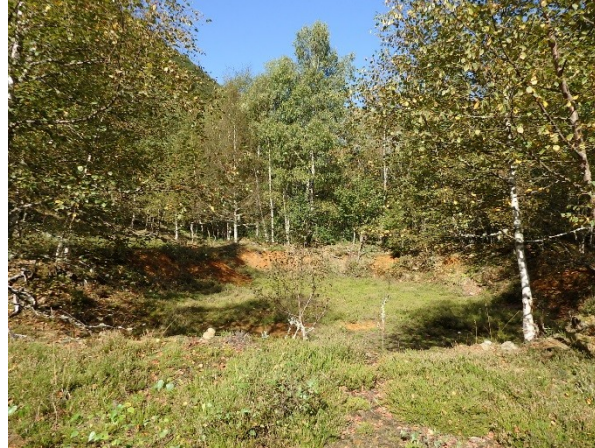
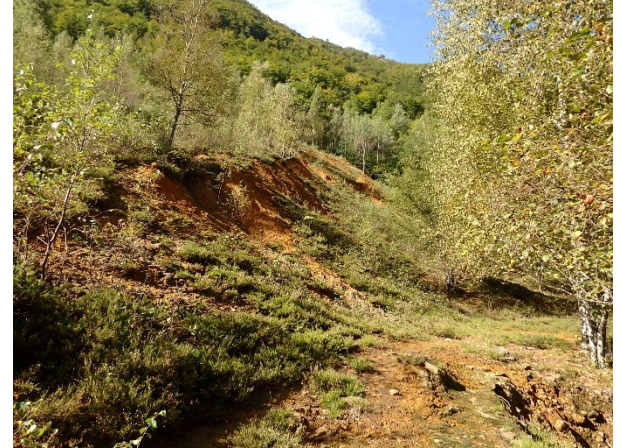
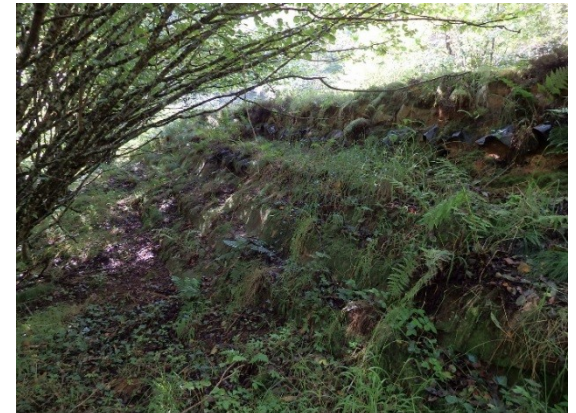
- **Bassins de rétention en pied de verse**

- Pas de trace d'atterrissement (pas d'accumulation de terre)
- Développement continu des bruyères, bouleaux, et désormais pins
- Pas de traces de circulations importantes d'eau sur les bassins
- Pas d'évolution des petites digues, même si les sacs sont endommagés

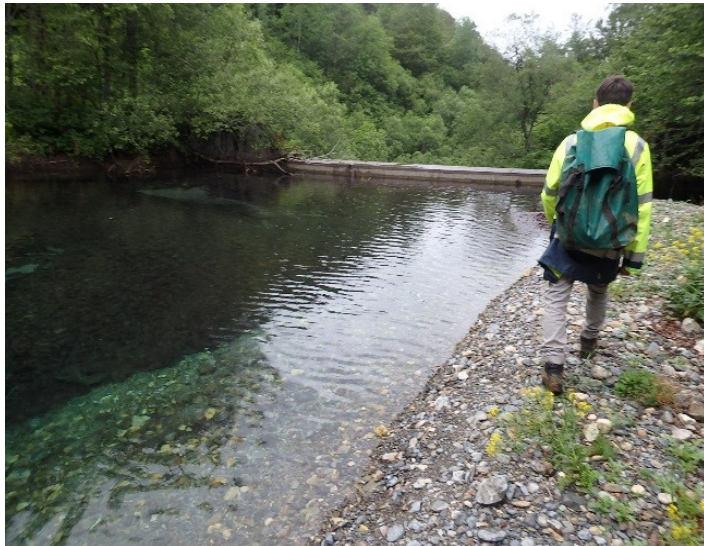
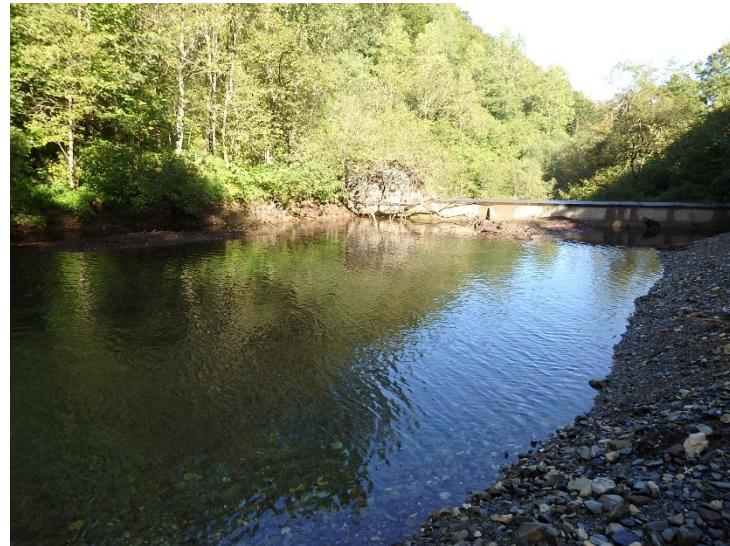
- Niveau d'eau dans la retenue particulièrement bas en septembre 2018
- Pas de signe d'engravement significatif ces dernières années
- Capacité de stockage encore importante
