Etude sanitaire et environnementale sur le secteur de Pic-de-la-Fourque (09)

SYNTHESE

RAPPORT S2015/100DE - 15MPY36050

Date : 15/12/2015

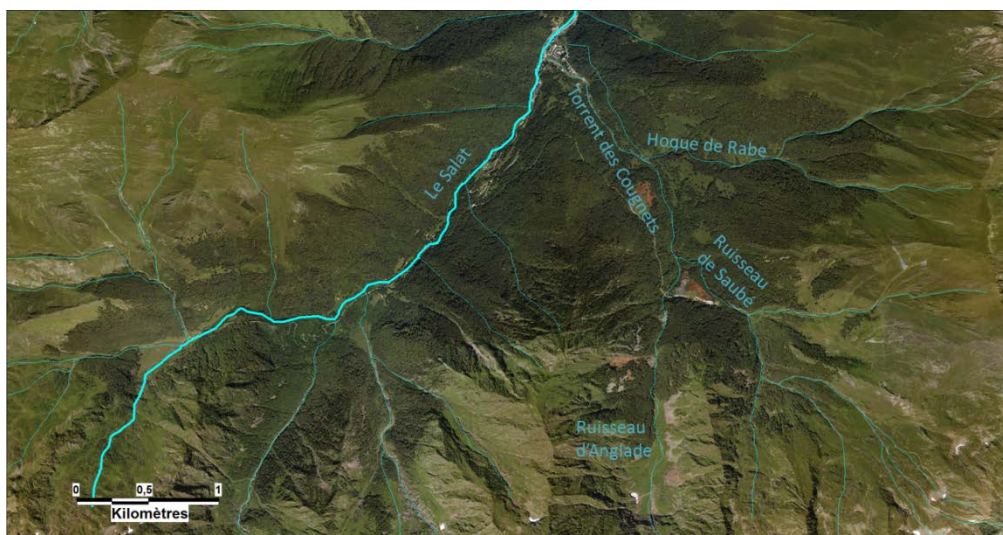
Figure 4 : Localisation des principaux cours d'eau situés à proximité de la mine de Salau (Source : Géoportail)

Les principaux cours d'eau situés à proximité de la mine de Salau sont présentés en figure 4.

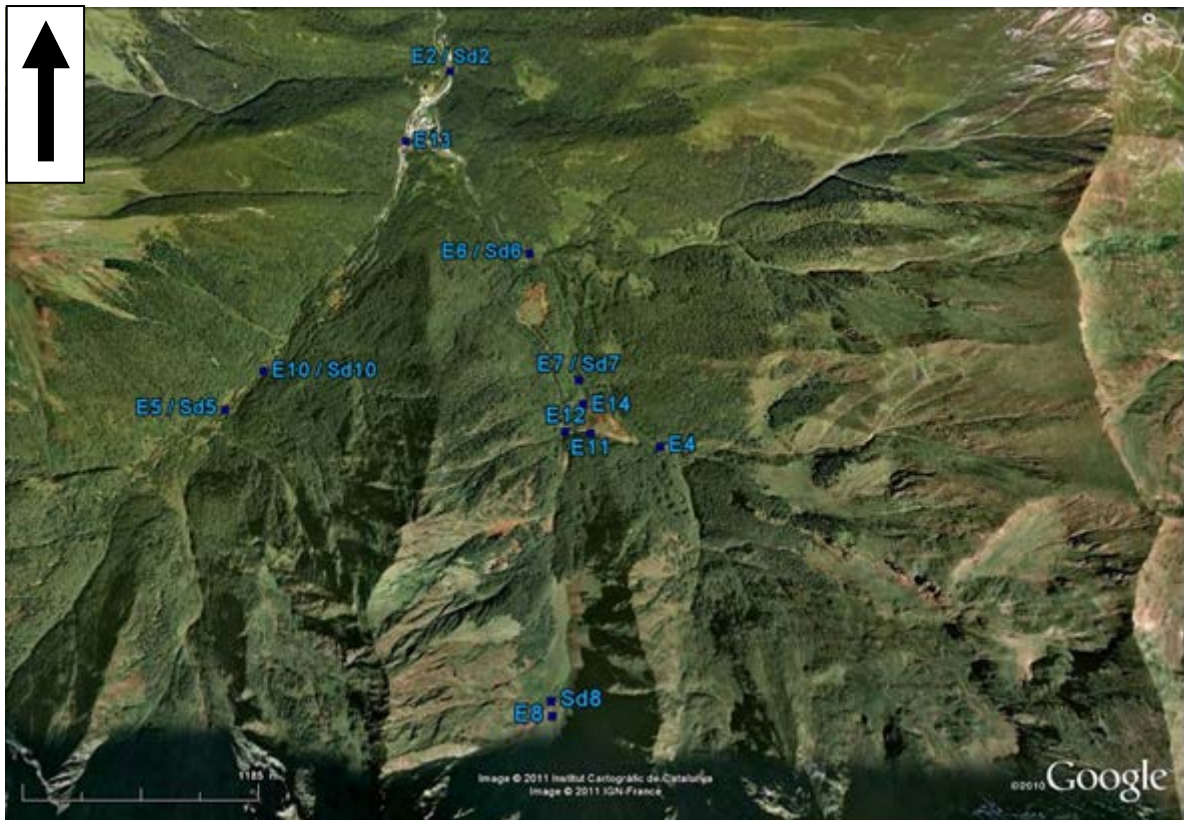
Localisation des prélèvements d'eau et de sédiments (Source : GoogleEarth 2008)
