# Rapport d'activités et dossier d'informations 2018 de l'ISDND de Berbiac à Manses

Janvier –  
Décembre  
2018

Conforme à l'arrêté préfectoral d'autorisation d'exploiter du 4 novembre 2014, à l'arrêté préfectoral complémentaire du 19 juillet 2017 et aux articles R125-1 à R125-3 et R125-8 du code de l'environnement

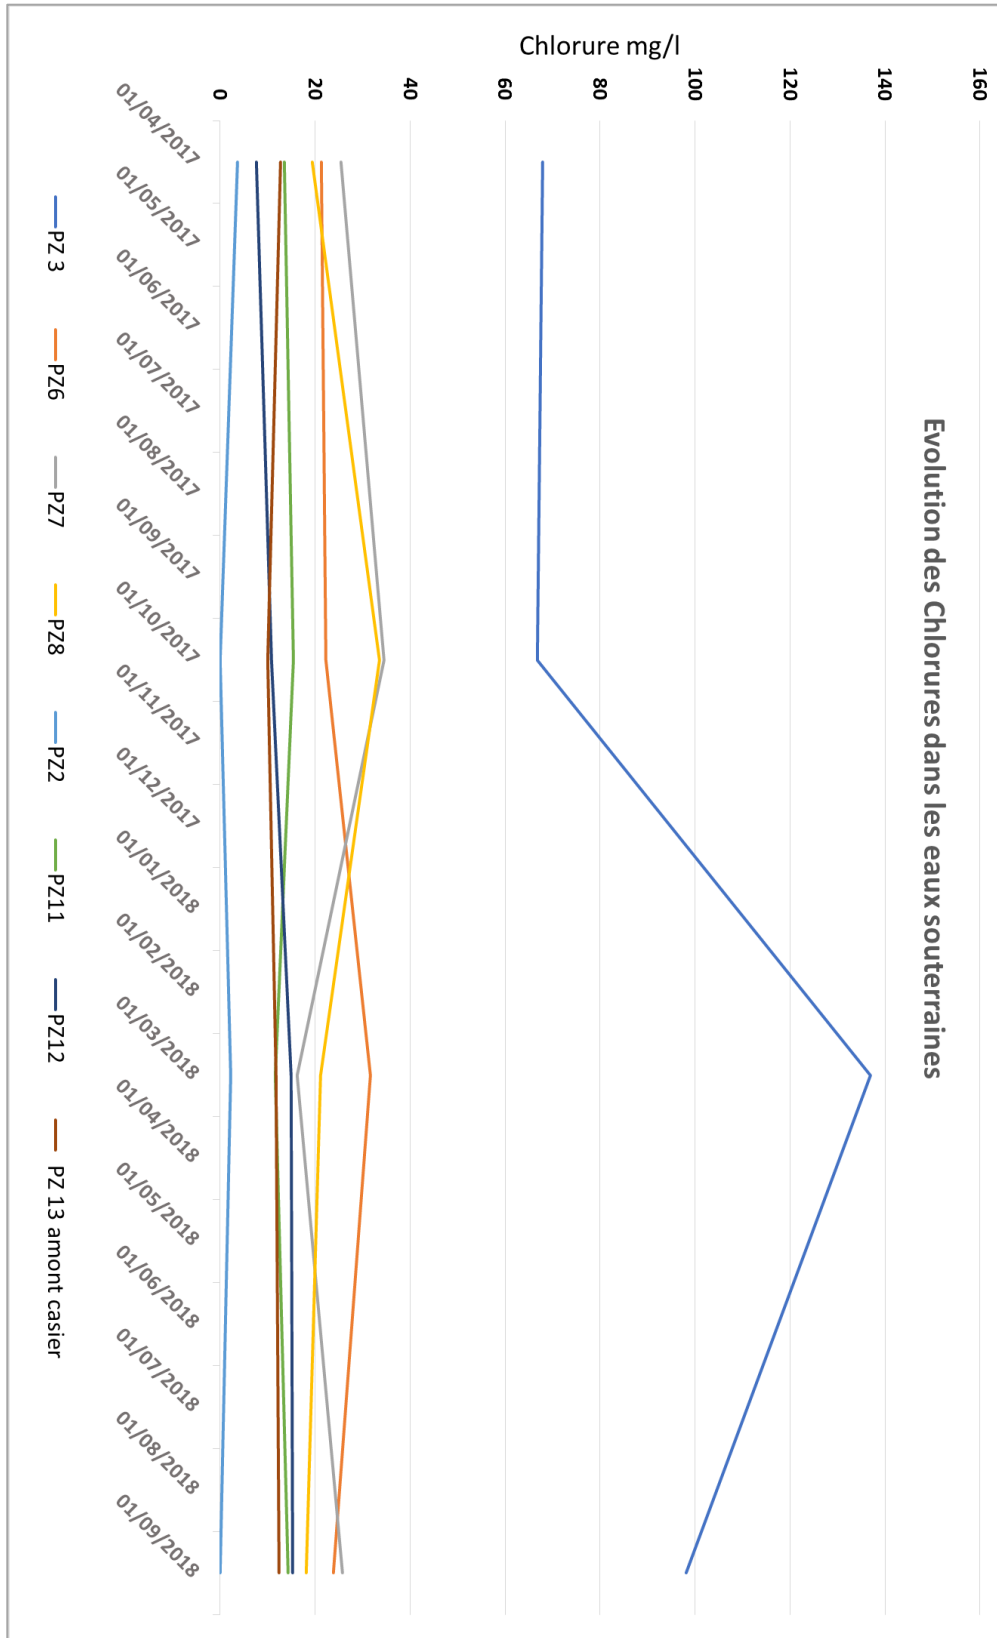
Les chlorures étant des ions très solubles et caractéristiques des lixiviats, la **figure 3** et **figure 3bis** suivante présente leur évolution au cours du temps.

Figure 3 : Evolution des chlorures dans les eaux souterraines de 2017 à 2018

Nous pouvons conclure à l'absence d'impact notoire de l'installation sur les eaux d'interfaces ou souterraines. Aucun évènement majeur n'est détecté.

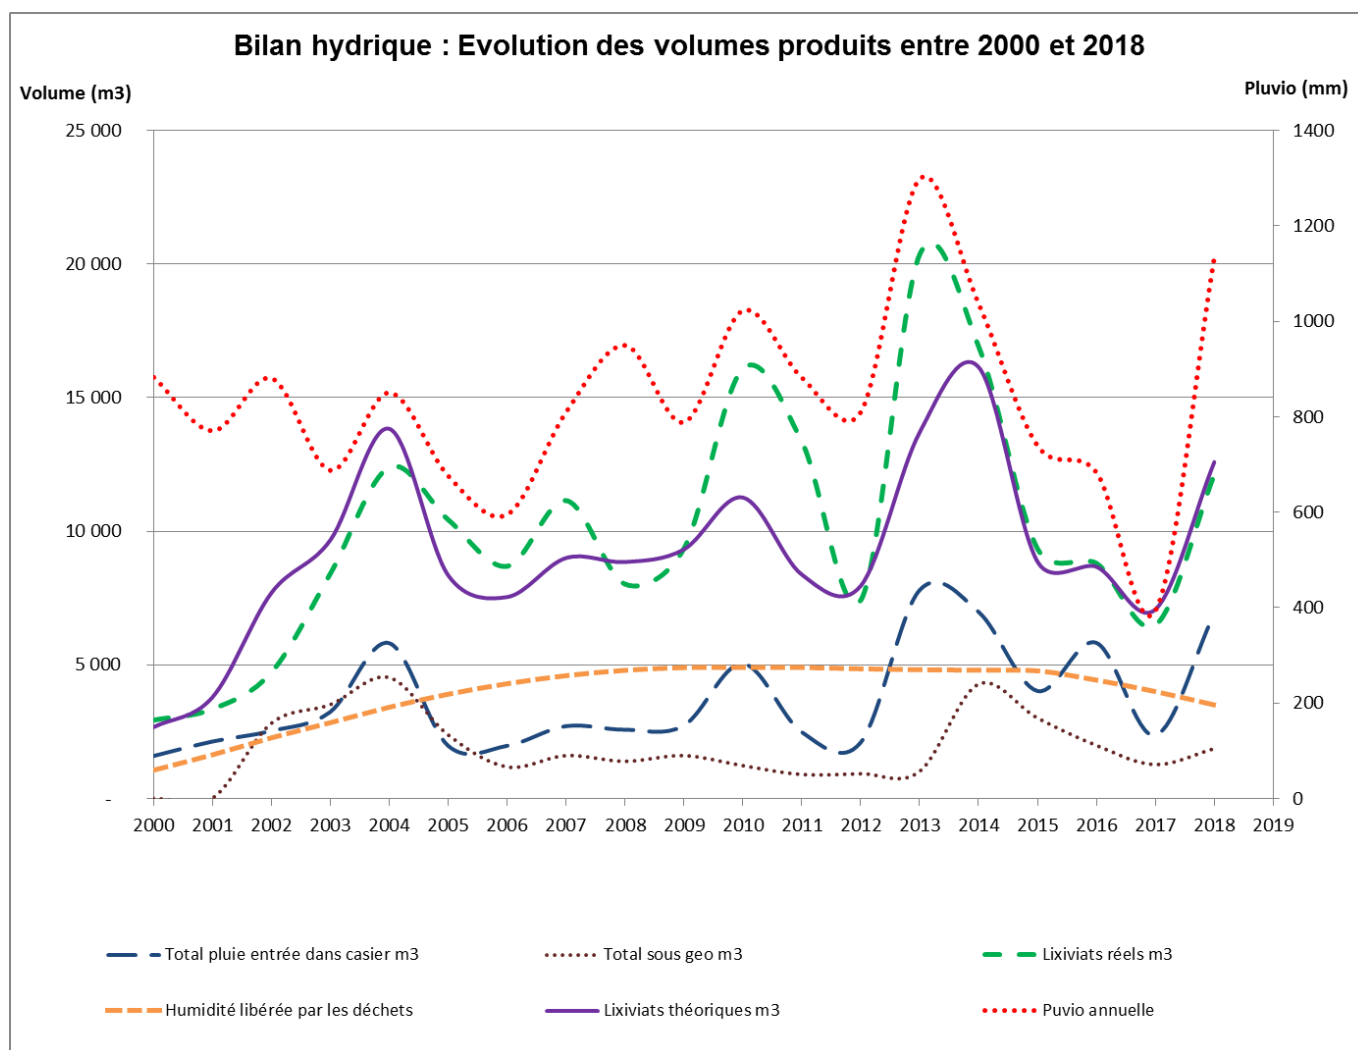
**Figure 4 : Evolution des volumes de lixiviats produits et simulés entre 2000 et 2018**

En se référant à la **figure 4**, nous observons pour l'année 2018, une augmentation de la production de lixiviats réelle, qui rejoint la production de lixiviats simulée.

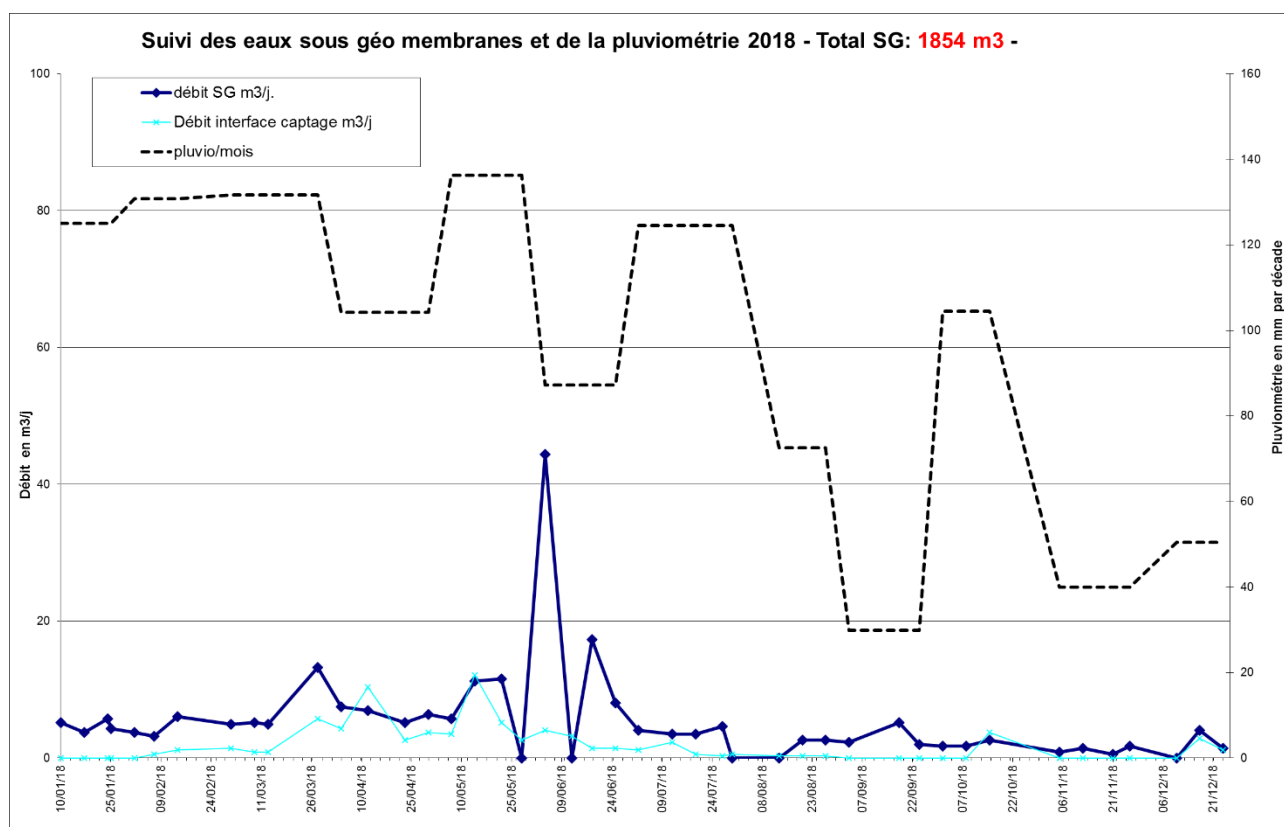
Figure 5 : Evolution des débits d'eaux sous géomembranes captées et de la pluviométrie en 2018

La **figure 5** permet de dégager plusieurs remarques :

- Les débits des circulations sous géomembranes s'échelonnent en 2018 entre 0 m<sup>3</sup>/j (fin mai, mi-juin, fin juillet-aout et début décembre) à 44.35 m<sup>3</sup>/j le 4 juin 2018. Le pic de ce débit précède une forte pluviométrie : 136 mm enregistré au mois de mai.

- Les débits d'interface captés au niveau du casier 5c de Manses I fluctuent en 2018 entre 0 m<sup>3</sup>/j et 15.4 m<sup>3</sup>/j aux mois de mai et de juin. A partir de mi-juin 2018, le captage de ces eaux se réduit considérablement jusqu'à tendre vers 0 m<sup>3</sup>/j.

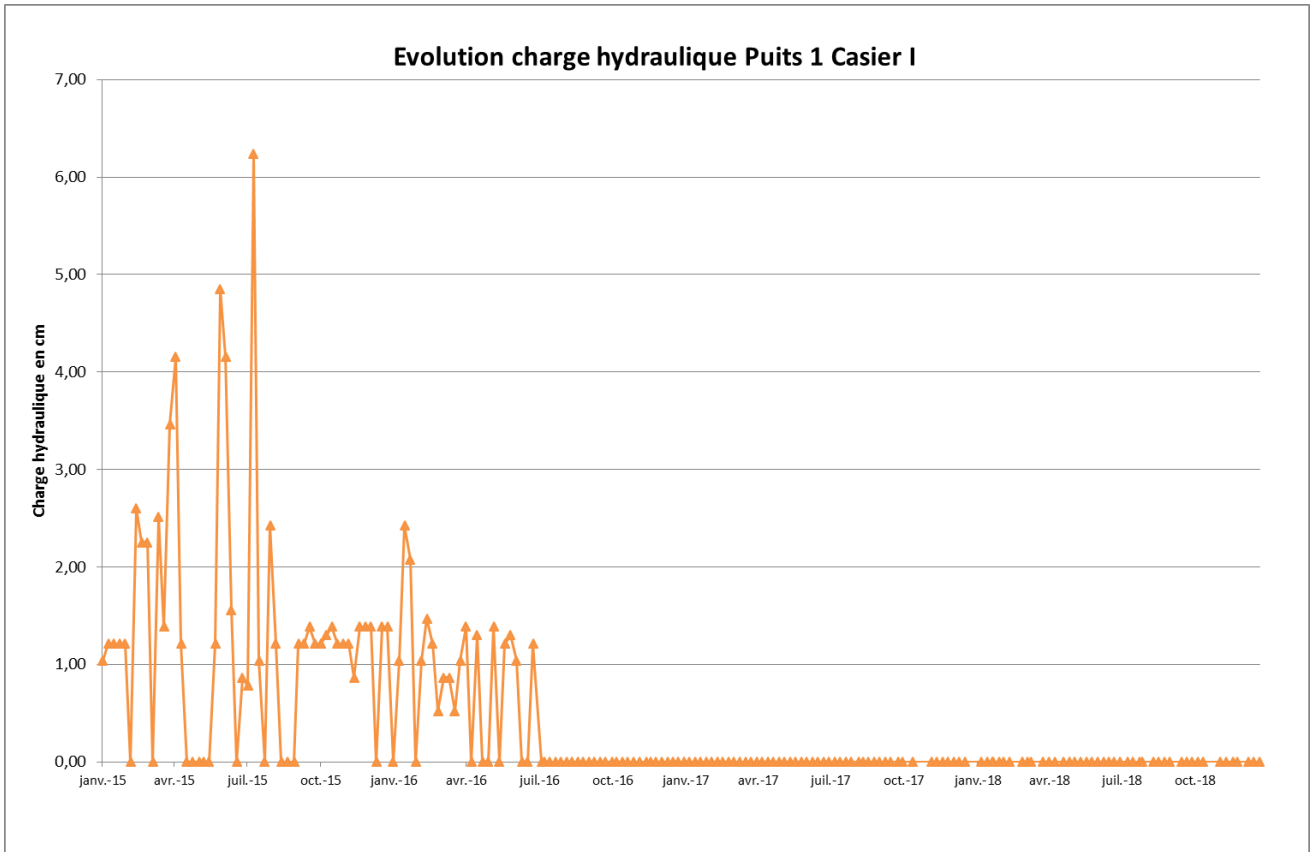
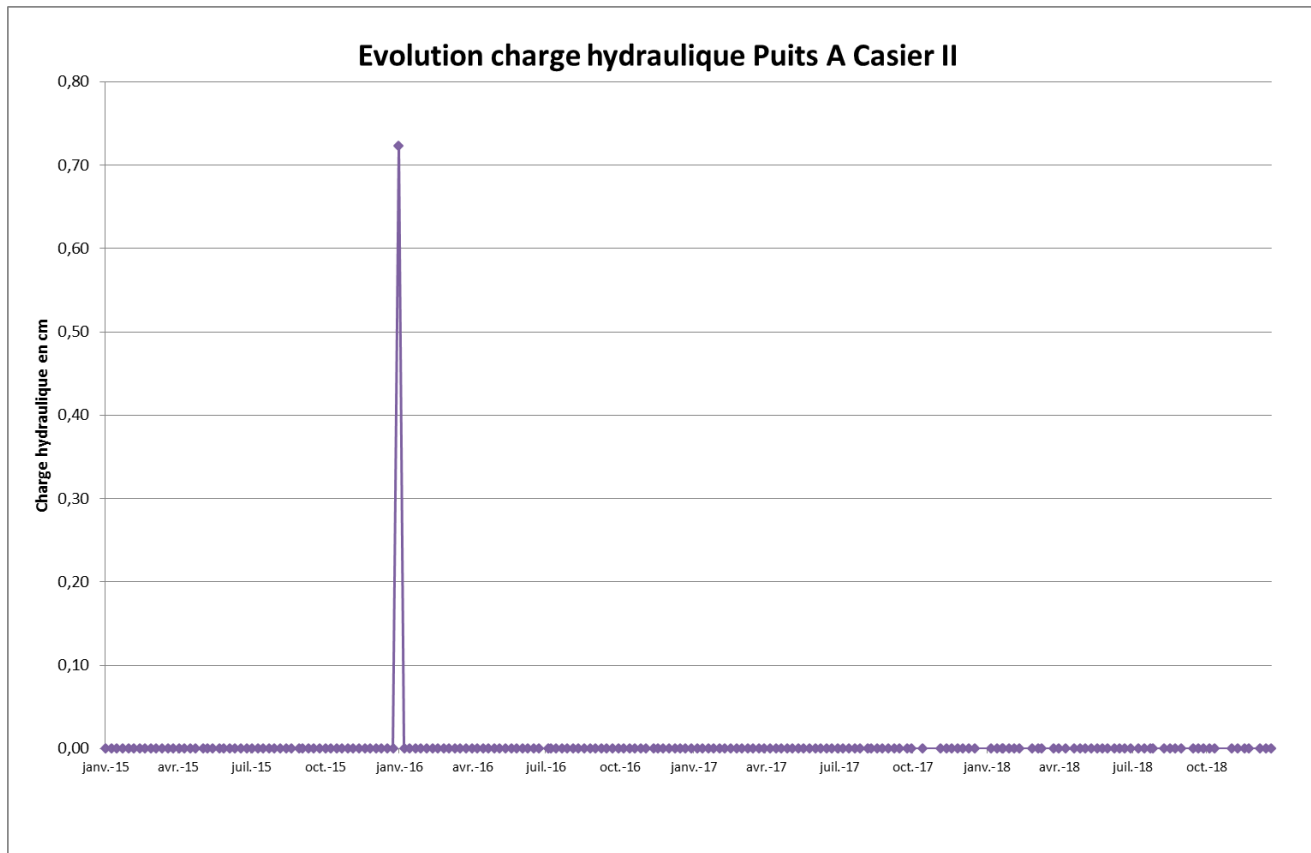
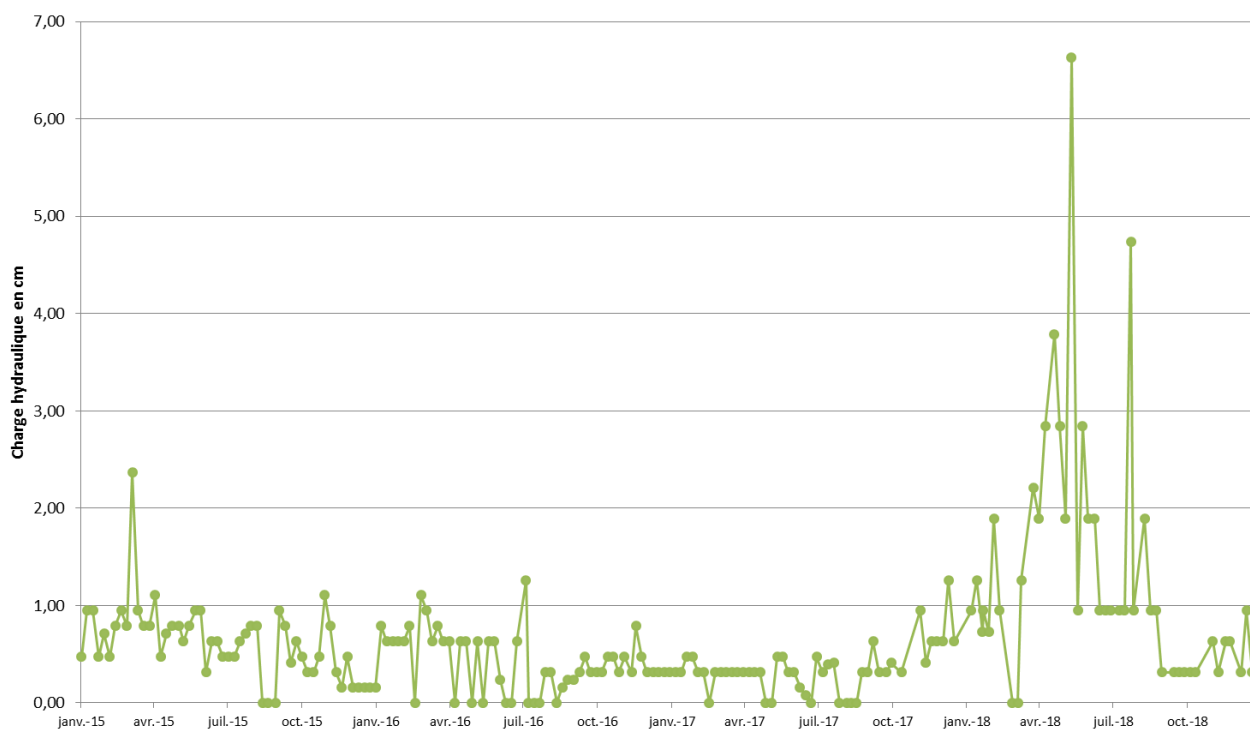
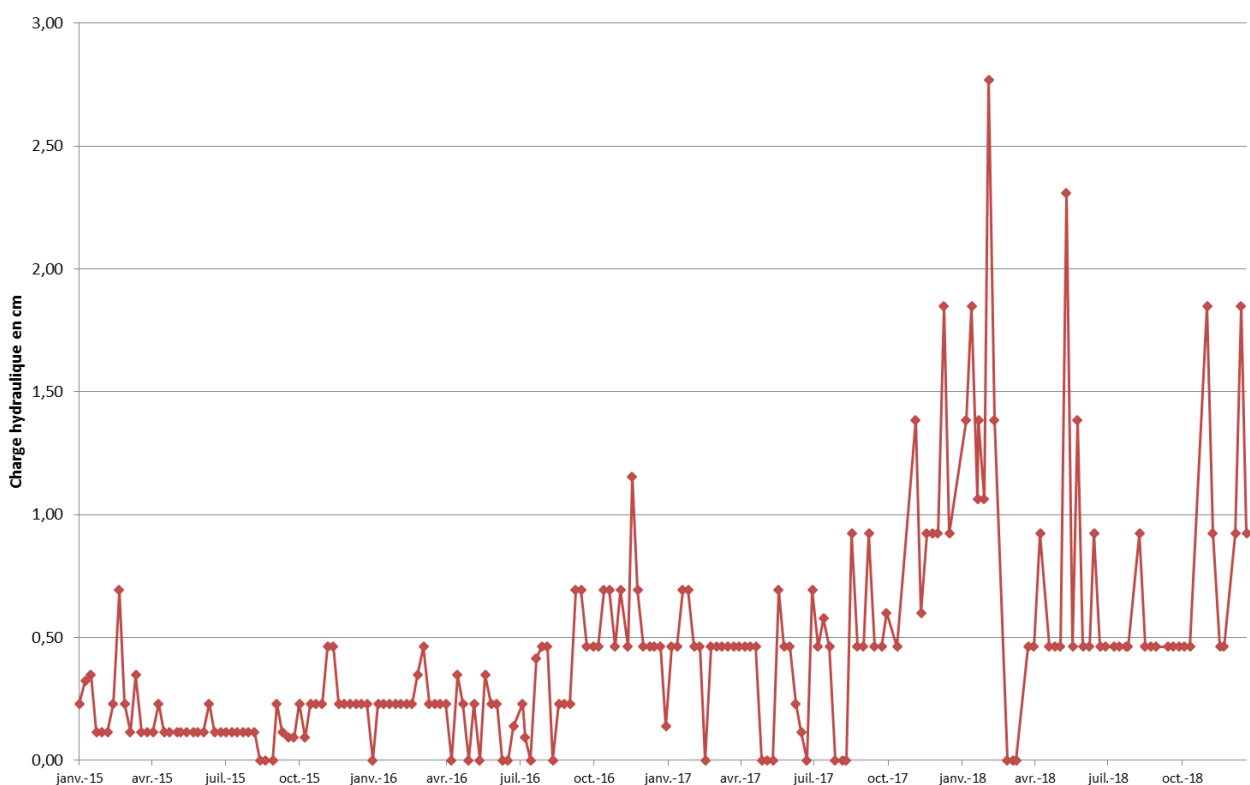
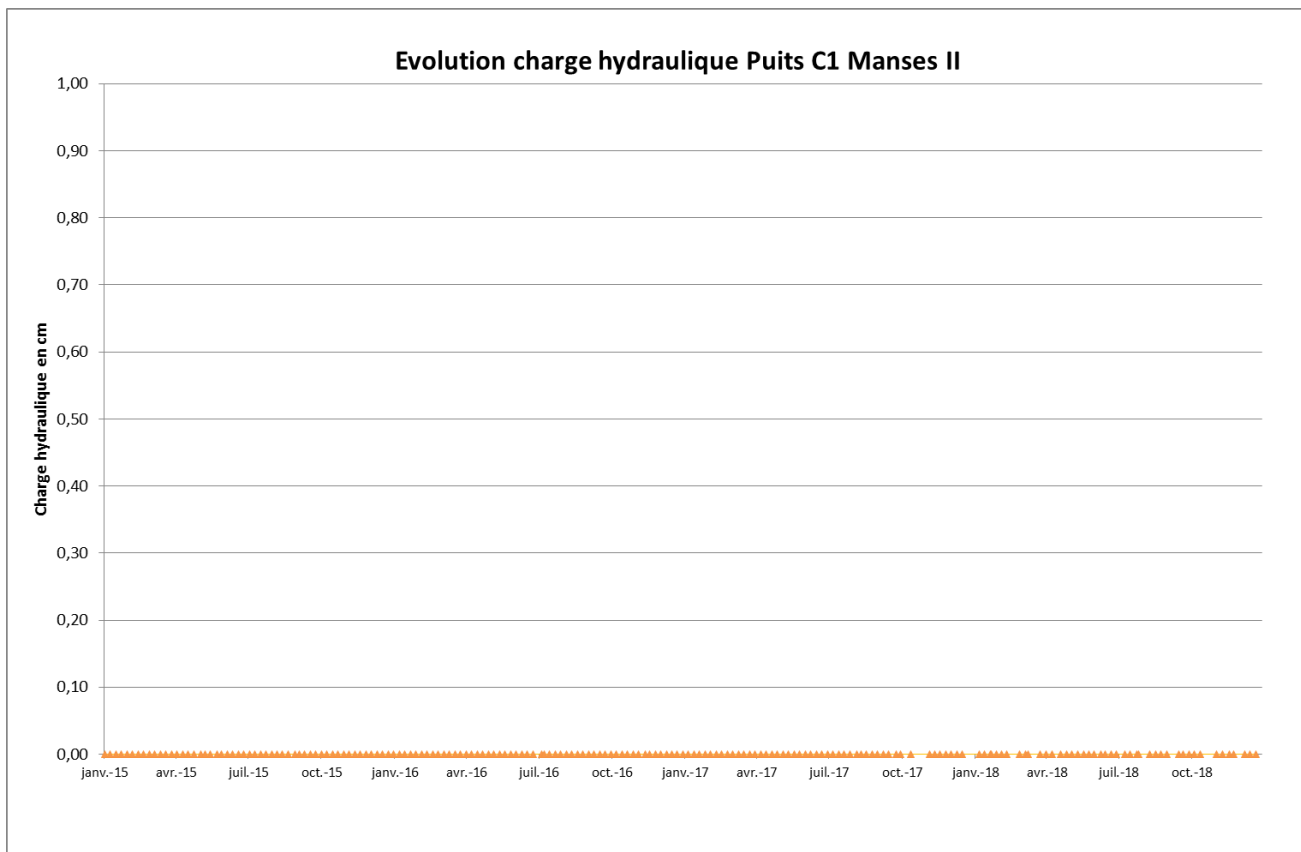
Les graphiques suivants synthétisent ces données pour l'année 2018 sur les 4 puits de Manses I, et le puits du casier C1 de Manses II (**figure 6**).

**La charge hydraulique sur la période concernée est inférieure à 30 cm au niveau des 5 puits de contrôle (4 puits pour Manses I et 1 puit pour Manses II).  
Le puits du casier en cours d'exploitation est vide depuis le 4 janvier 2016, date du début de l'exploitation de Manses II.**

Evolution charge hydraulique Puits B Casier II

Evolution charge hydraulique Puits C Casier II

Figure 6 : Evolution de la charge hydraulique en fond casiers

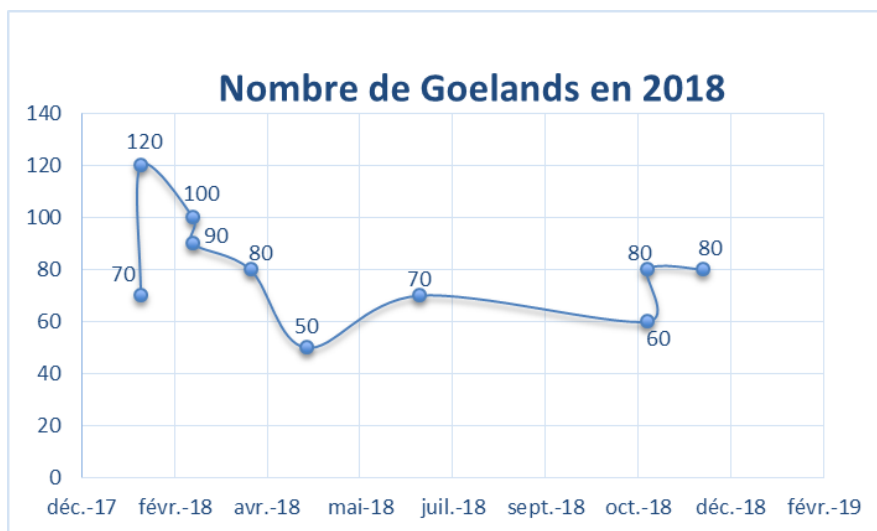
Les deux méthodes cumulées ont permis de faire reculer le nombre d'oiseaux en 2018. (**figure 7** ci-dessous).

**Figure 7 : Evolution du nombre de Goélands en 2018**

En 2018, le nombre moyen de goélands comptés sur le site est de 80 avec un maximum de 120 enregistrés au mois de février 2018. En 2017, nous comptons un maximum de 180.

En 2018, le prestataire est intervenu en moyenne une fois par mois et 60 tirs d'effarouchements ont été effectués en régie, repartis essentiellement sur les mois de mars à août.

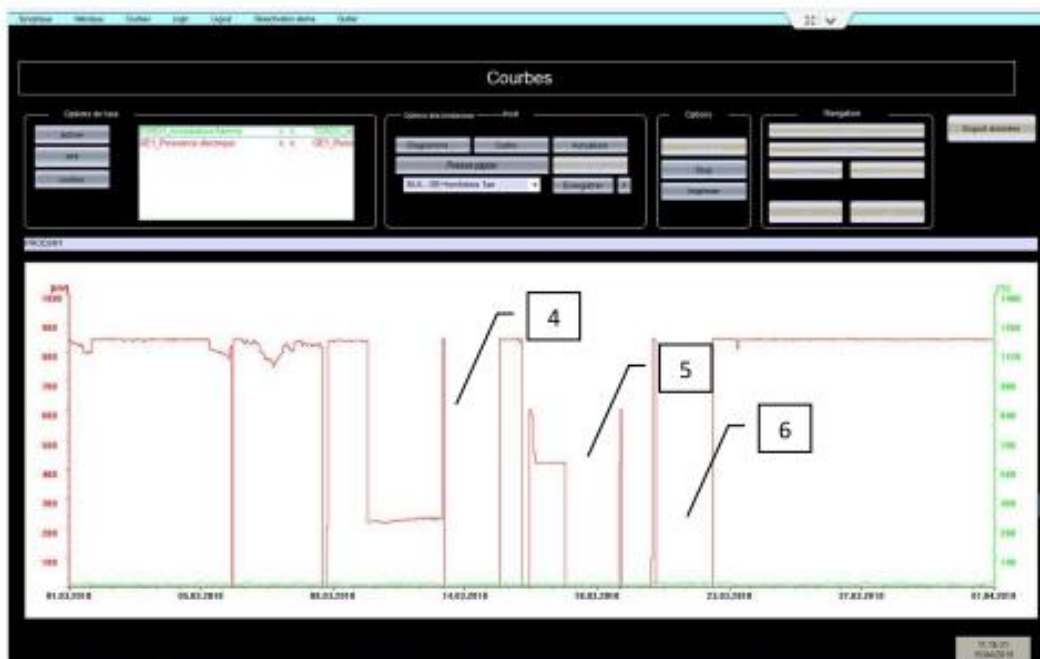
### MARS 2018 – Fonctionnement moteur / torchère

**TEMPS de fonctionnement** Moteur : 575 heures Torchère : 0 heure  
 4 : Arrêt moteur, by-pass turbo défectueux, maintenance préventive (vidange), mise en marche de la torchère la post combustion  
 5 : Arrêt moteur, remplacement vanne papillon, mise en marche de la torchère la post combustion  
 6 : Arrêt moteur, remplacement câble by-pass, mise en marche de la torchère la post combustion

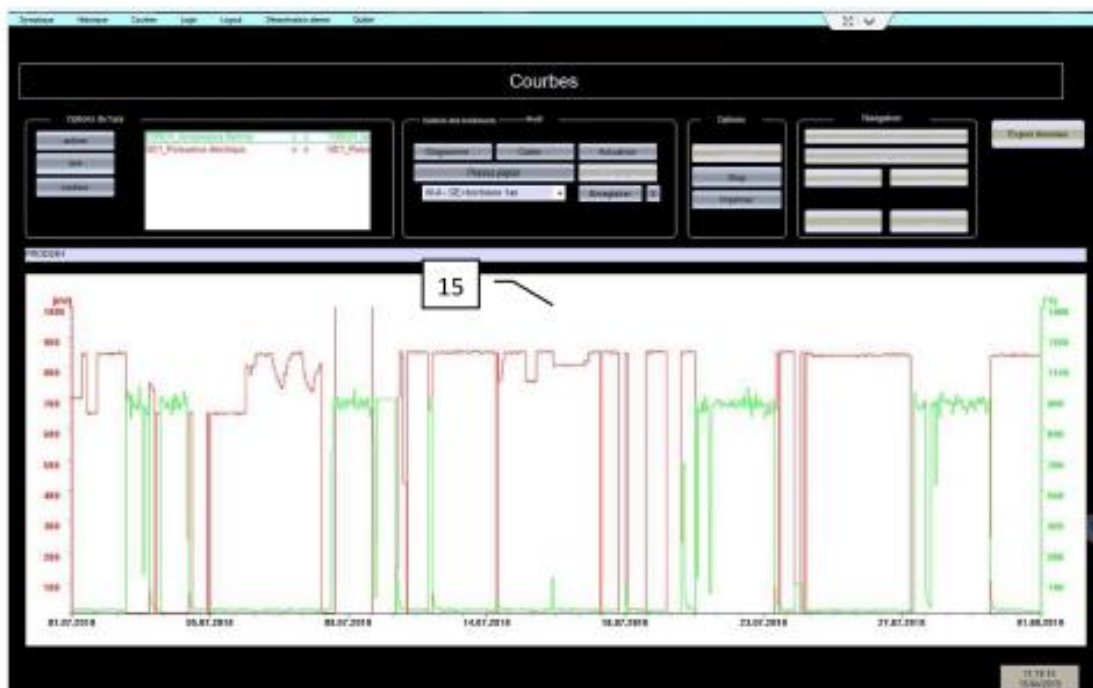
**JUILLET 2018 – Fonctionnement moteur / torchère**

**TEMPS de fonctionnement** Moteur : 480 heures Torchère : 211 heures  
 15 : Changement du moteur et maintenance globale de l'unité et test du nouveau moteur

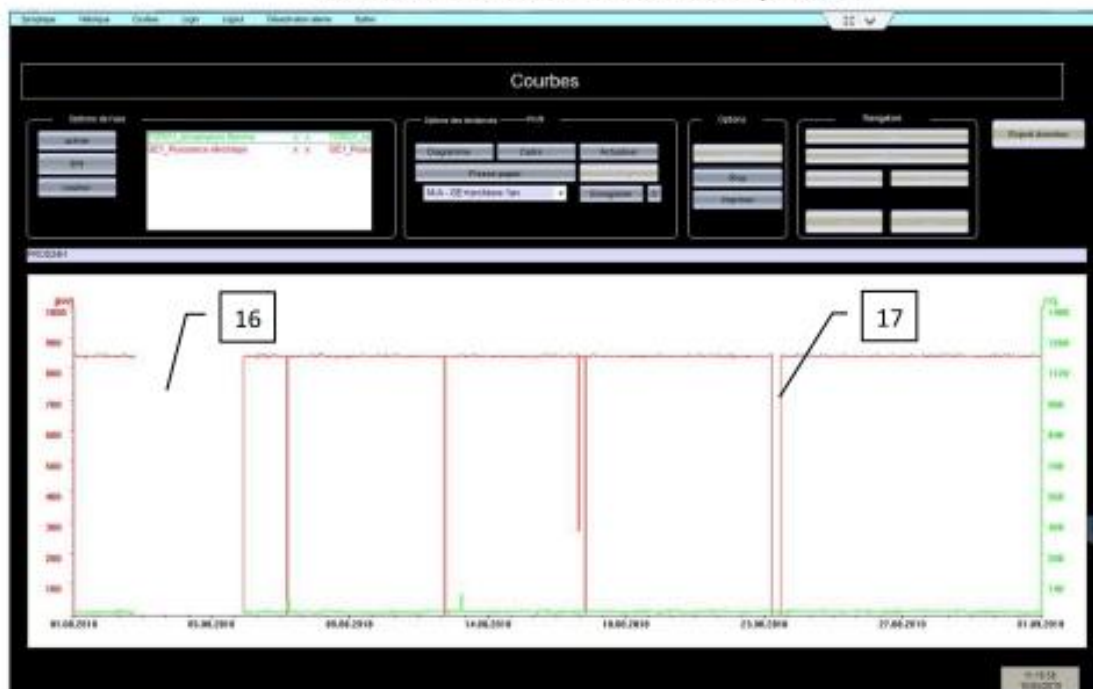
**AOUT 2018 – Fonctionnement moteur / torchère**

**TEMPS de fonctionnement** Moteur : 734 heures Torchère : 0 heures  
 16 : problème informatique  
 17 : Arrêt moteur, maintenance préventive (vidange)

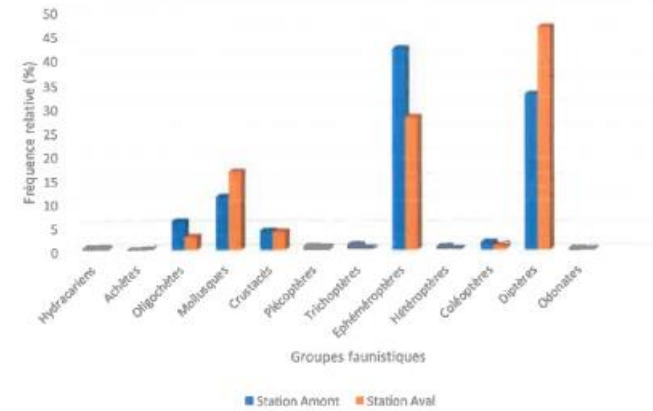
Figure 1 : Evolution de la composition du peuplement benthique. Stations Amont et Aval

On constate, pour les deux stations une prépondérance de certains groupes faunistiques comme les Mollusques, les Ephéméroptères et les Diptères. La proportion d'Oligochètes, de Crustacés, de Trichoptères et d'Ephéméroptères a tendance à diminuer de l'amont vers l'aval alors qu'elle augmente pour les Mollusques et les Diptères.

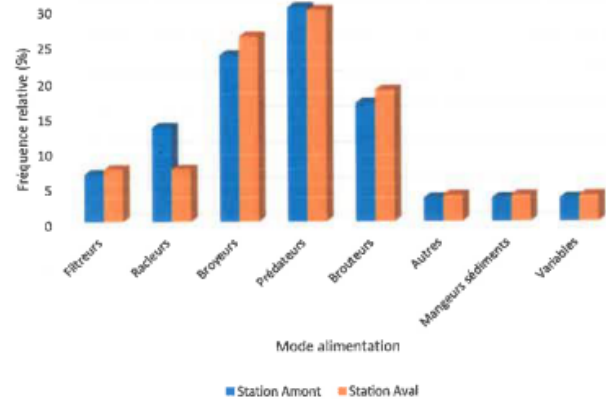
Figure 2 : Répartition en fonction du mode d'alimentation - Stations Amont et Aval

Pour les deux stations tous les modes de nutrition sont représentés. Cependant elles sont largement dominées par les broyeurs, les prédateurs et les brouteurs. L'affinité vis-à-vis de l'alimentation est caractéristique de ce type de cours d'eau moyennement courant, à granulométrie variée et a forte disponibilité de matière végétale à dégrader (ripisylve dense).

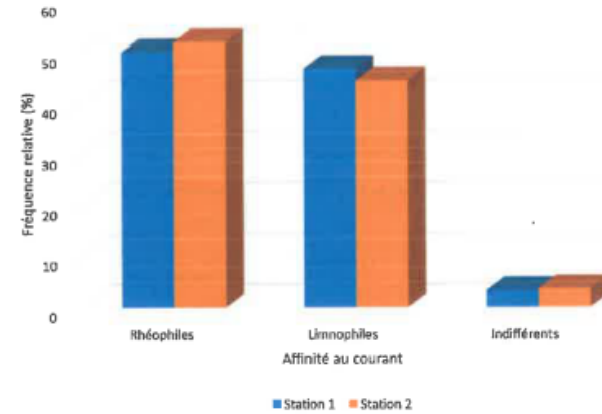
Figure 3 : Affinité vis-à-vis du courant -Stations Amont et Aval

En ce qui concerne les deux stations on constate que les taxa rhéophiles sont prépondérants aux deux stations. La variations amont-aval n'est pas significative.

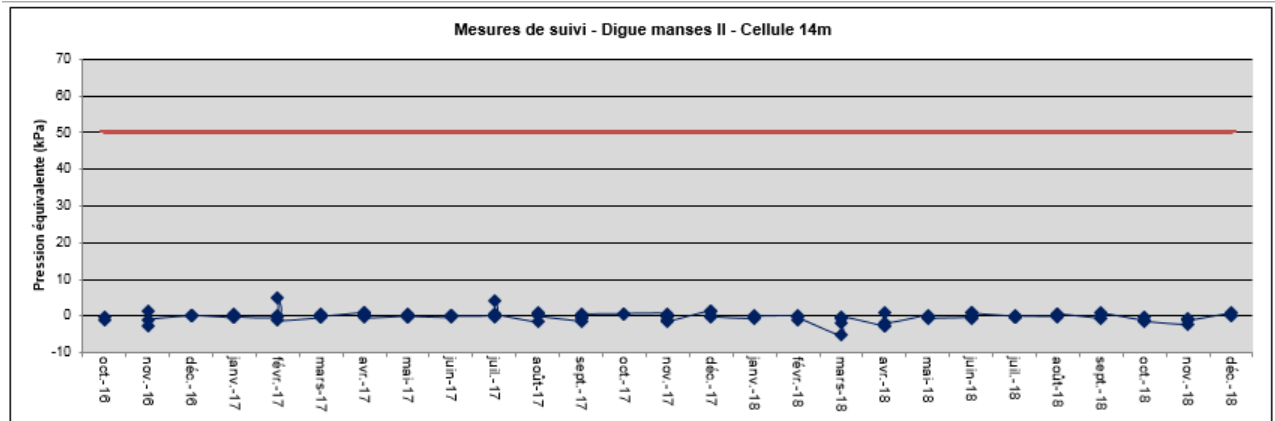
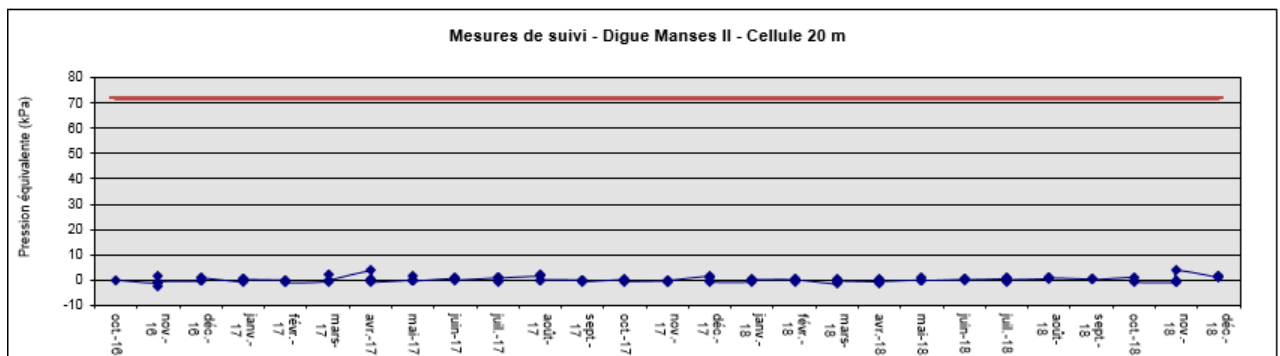
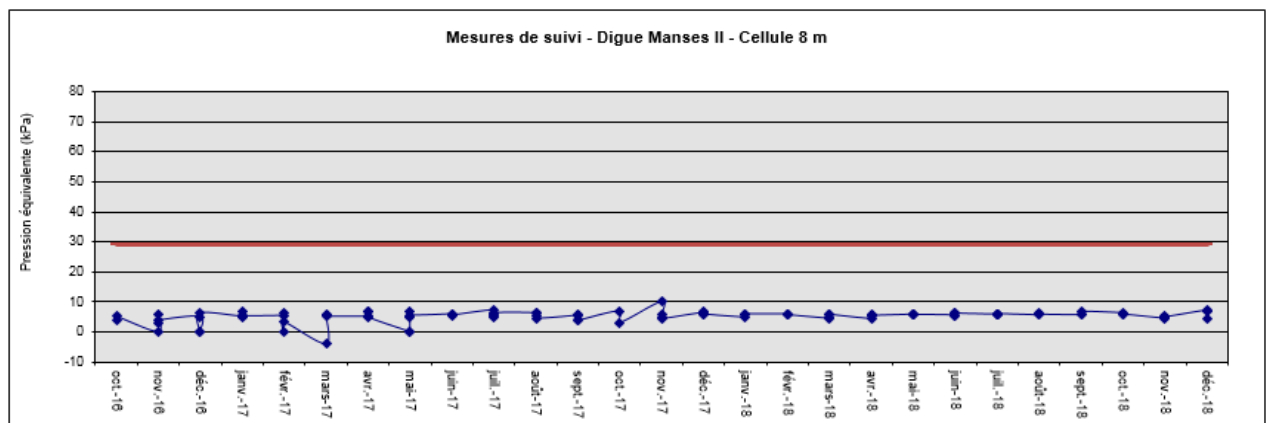
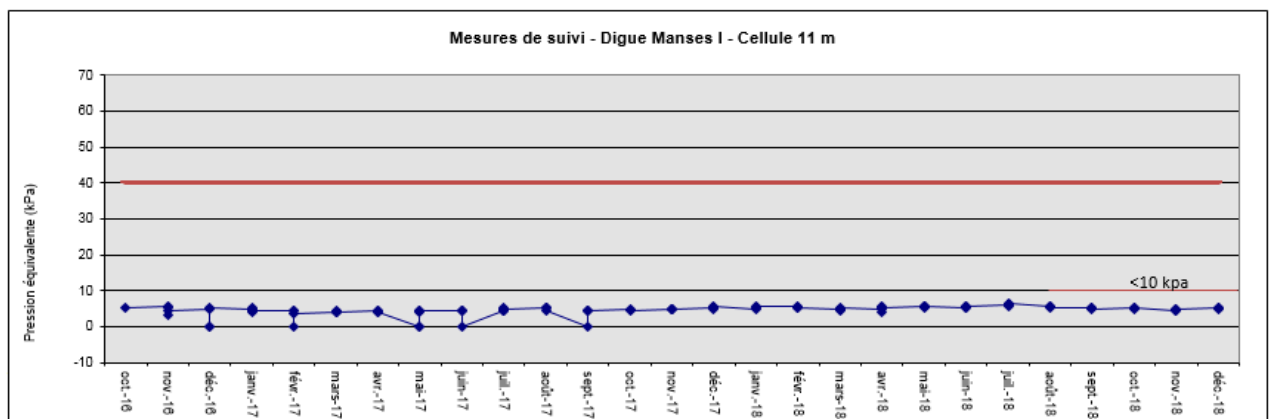
Annexe 7 : Piézomètre à corde vibrante

Les piézomètres à corde vibrante sont installés dans les deux digues de Manses I sur deux niveaux différents pour chacune. Ils permettent de mesurer la pression interstitielle de l'eau à l'intérieur des digues, ce qui conditionne pour partie leur stabilité sur le long terme.

Précision de la mesure = 0,5% de la gamme de la cellule, soit 0,5% de 350KPa  
 Soit une charge équivalente à 17,5cm d'eau.

Seuil de surveillance si la pression d'eau est de 20% du poids (pression) de la digue au dessus (en rouge sur les graphiques)
