PROJET DE DÉVELOPPEMENT
D'UNE NOUVELLE MINE MODERNE ET RESPONSABLE À SALAU

CLICS

27/11/2018

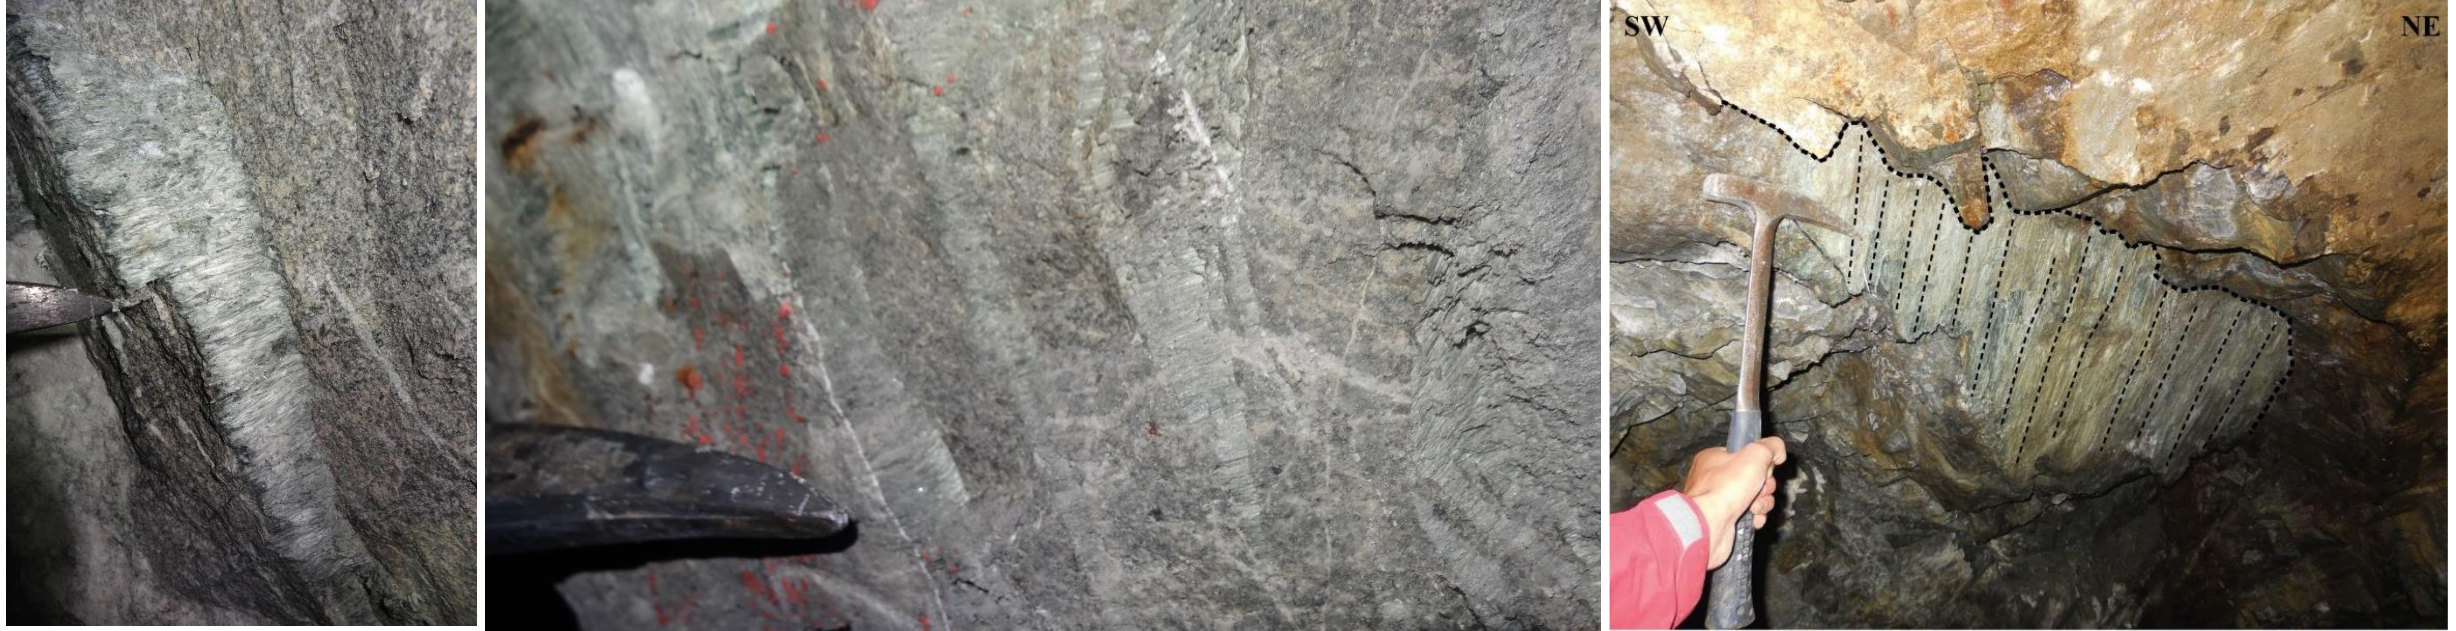
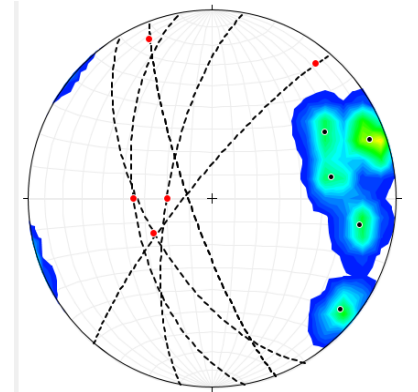
CONTEXTE GÉOLOGIQUE (1/3)

Caractéristiques des amphiboles fibreuses (actinote – ferroactinote) :

- Localisées dans des failles en essaim orientées N30 – N160
- Puissance faible (< 1 cm)
- Rares (le BRGM avait recensé environ 10 m² d’affleurement dans toute la mine- 24 km)

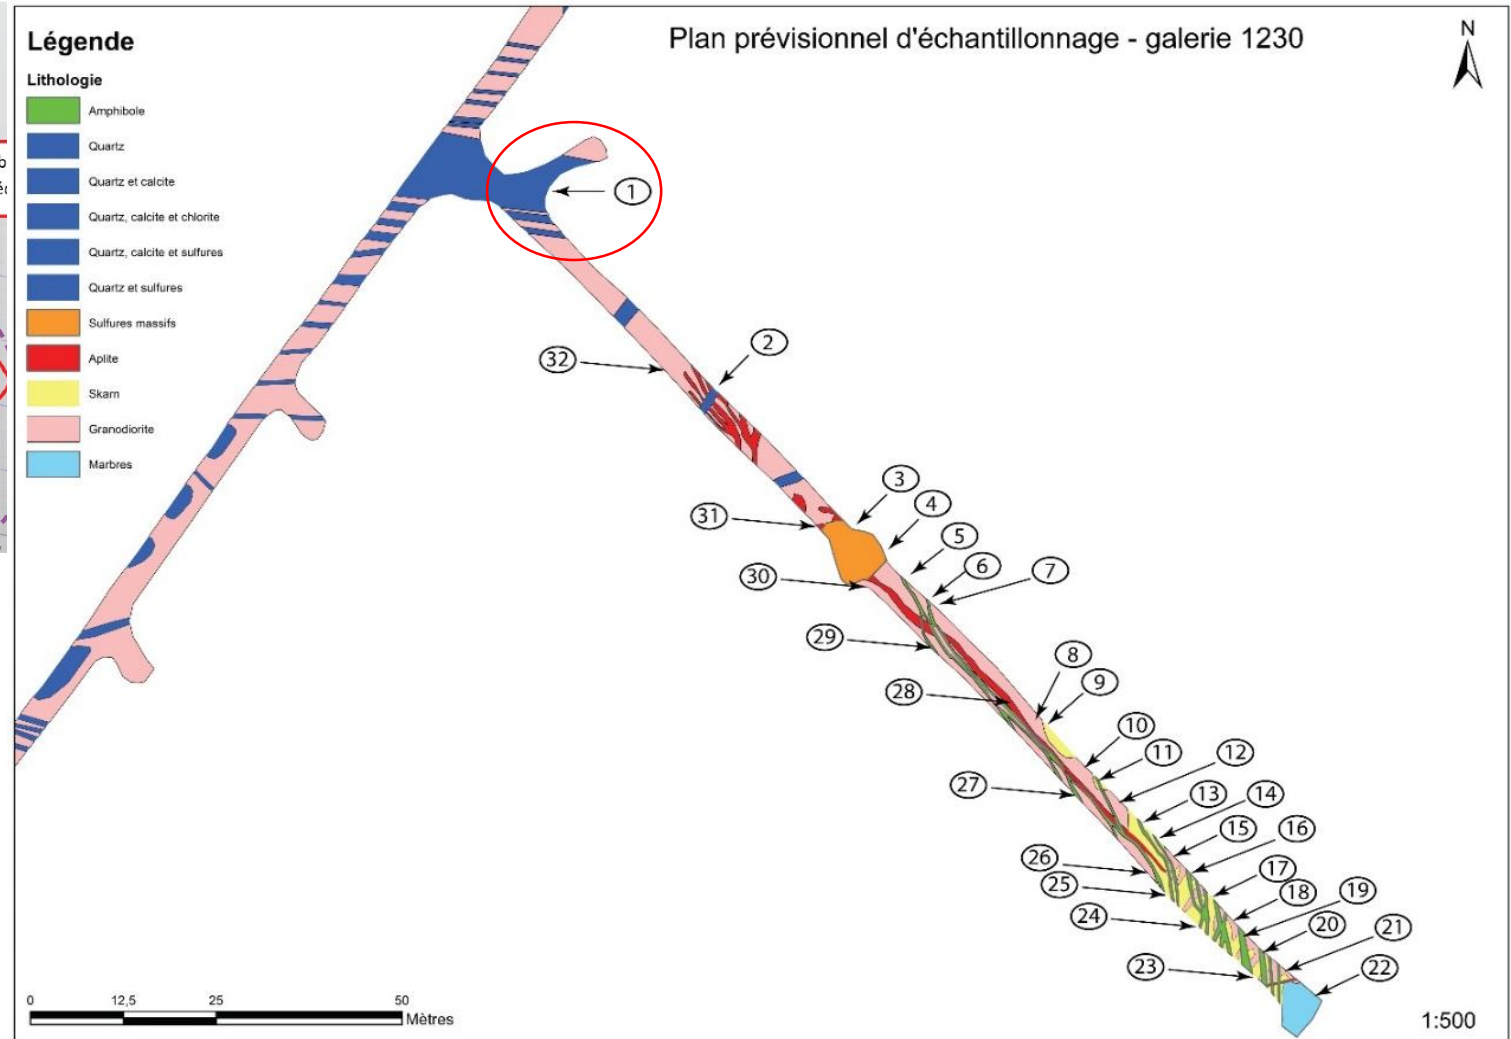
CONTEXTE GÉOLOGIQUE (2/3)

Le seul endroit de la zone mise en sécurité où ont été observées ces failles est la recoupe n°1 du niveau 1230
