## Commune de SIGUER

### Plan de Prévention des Risques naturels prévisibles - P.P.R. -

#### Livret 1 : Rapport de présentation

V1 Décembre 2021  
Enquête publique

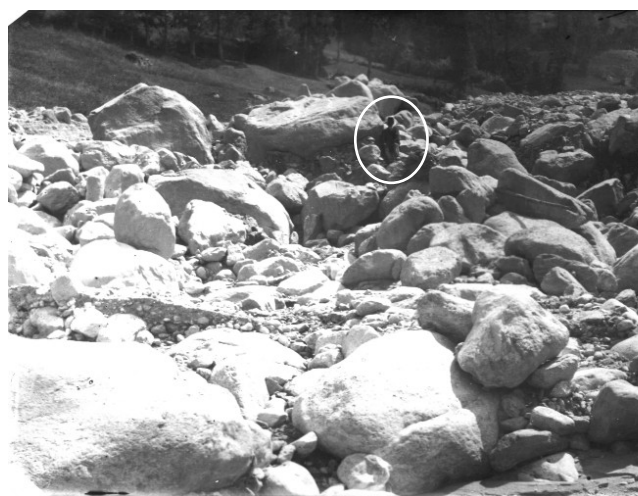
1887 : Gros blocs transportés

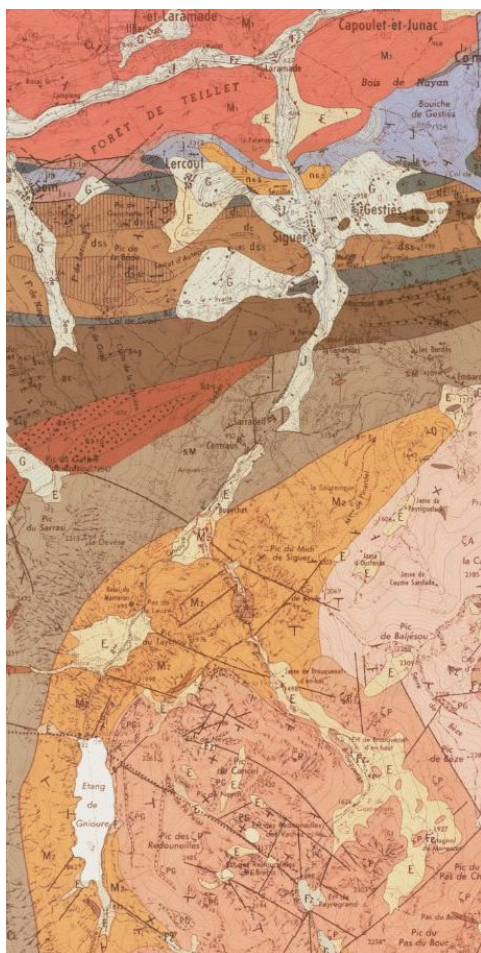
La vallée en auge de Siguer suspendue au-dessus de celle de Vicdessos est taillée par le glacier de Vicdessos qui s’arrêtait à Niaux. Les dépôts glaciaires qui forment l’essentiel des sols cultivés de la vallée garnissent les fonds de vallée suspendues et tapissent les pieds de versants où ils atténuent la pente. Ces formations pouvant atteindre 50 m d’épaisseur par endroits sont composées de blocs de granites et de schistes cristallins enrobés de sable dont la faible consistance est attaquée par les torrents qui s’y développent avec une rapidité parfois catastrophique.

Extrait Carte géologique -BRGM -1/50 000 VICDESSOS XXI-48

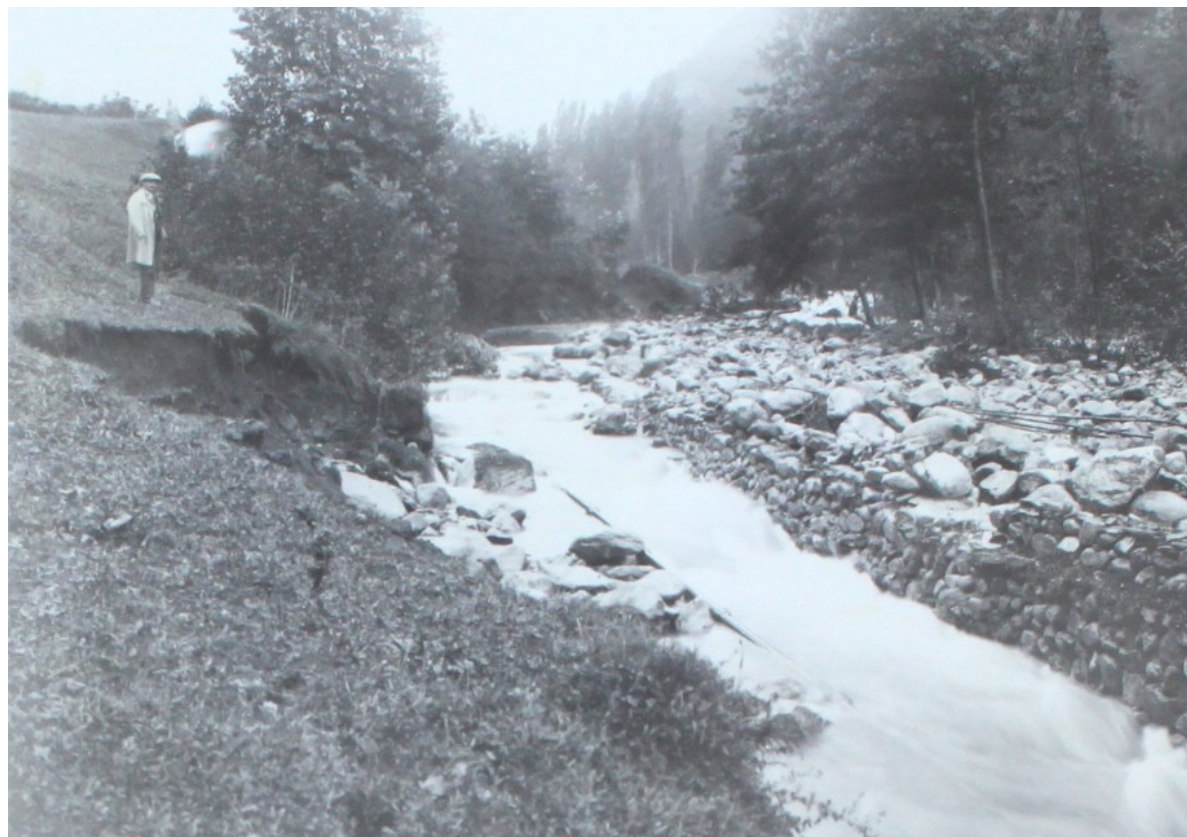
*Source : Déclaration des dégâts par la commune (AD 09 -7M15)  
La route emportée – les canalisations des fontaines apparaissent*

A la suite des pluies tombées durant les journées des 3 et 4 octobre accompagnées de la fonte des neiges sur les hauts sommets, le niveau de la rivière du Siguer a augmenté de 2 m environ. Les eaux sont sorties du lit sur tout leur parcours

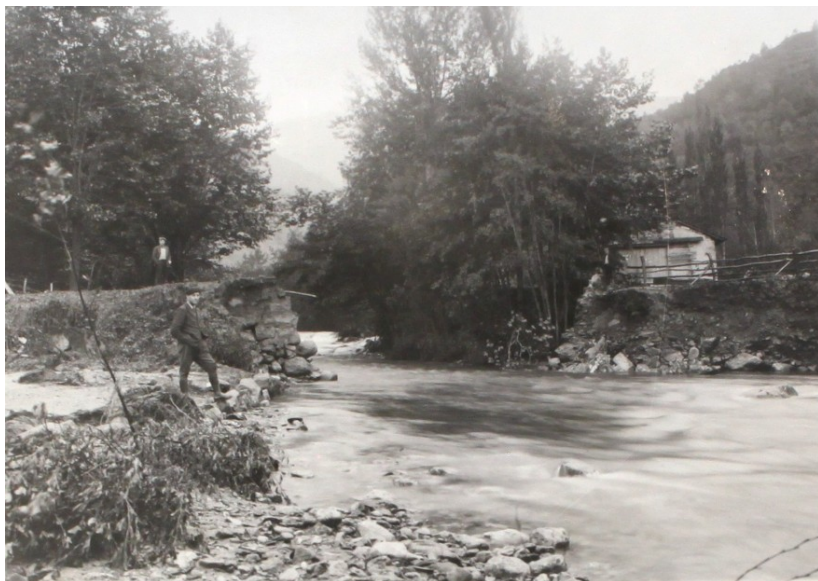
*Source : Mairie 1937 – Ce que fut le pont de Seuillac*

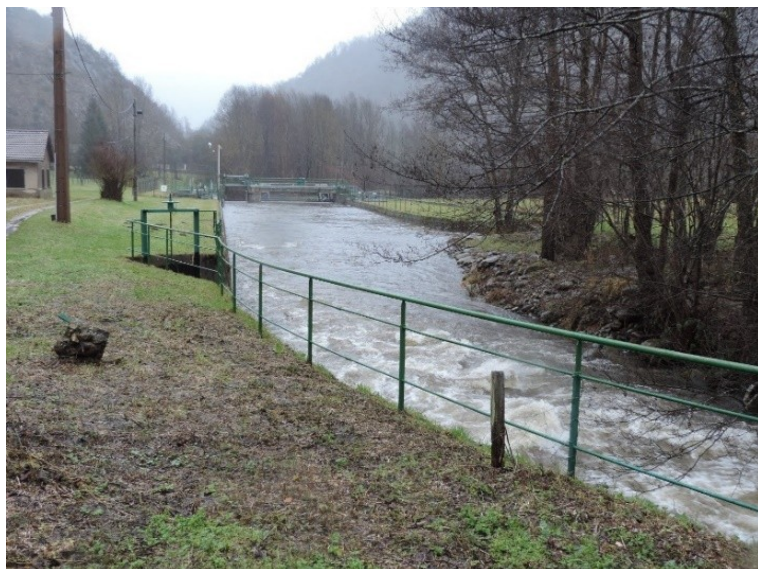
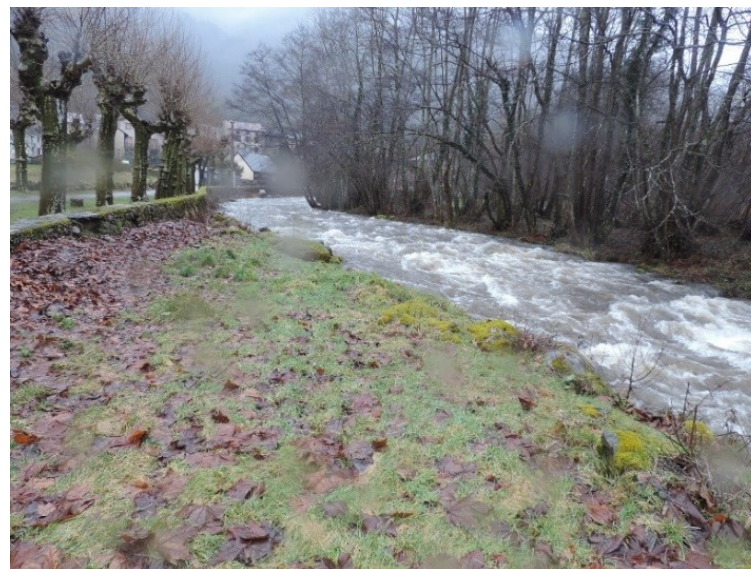
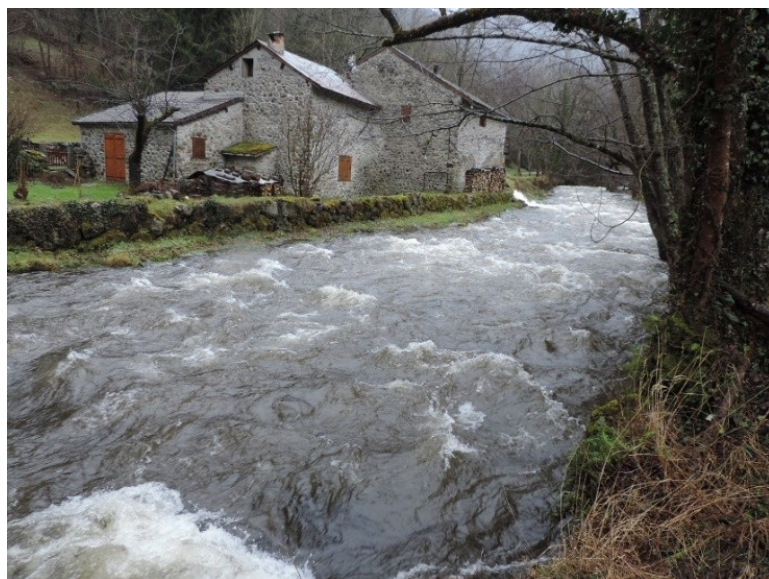
*Le Siguer lors des intempéries du 1er février 2021*

*En haut à gauche : Aval pont de Seuilac. Ouvrage contournable par les hautes eaux*

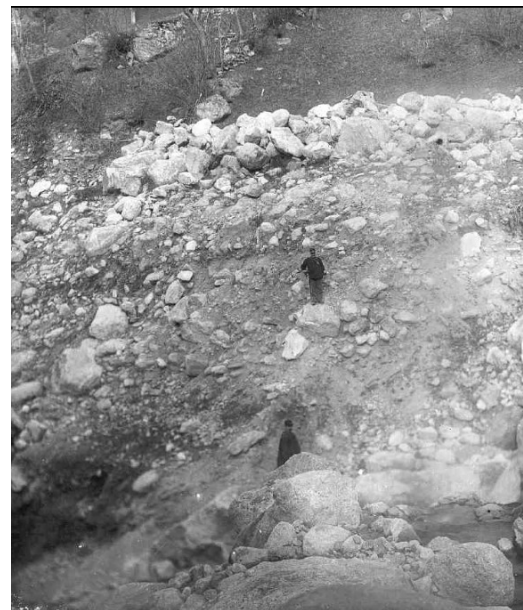
*AD 09/ 4 FI 57 – Débouché de la  
rivière de l'Embessal au sortir du  
goulot. M. d'Ussel, garde  
général, 1898.*

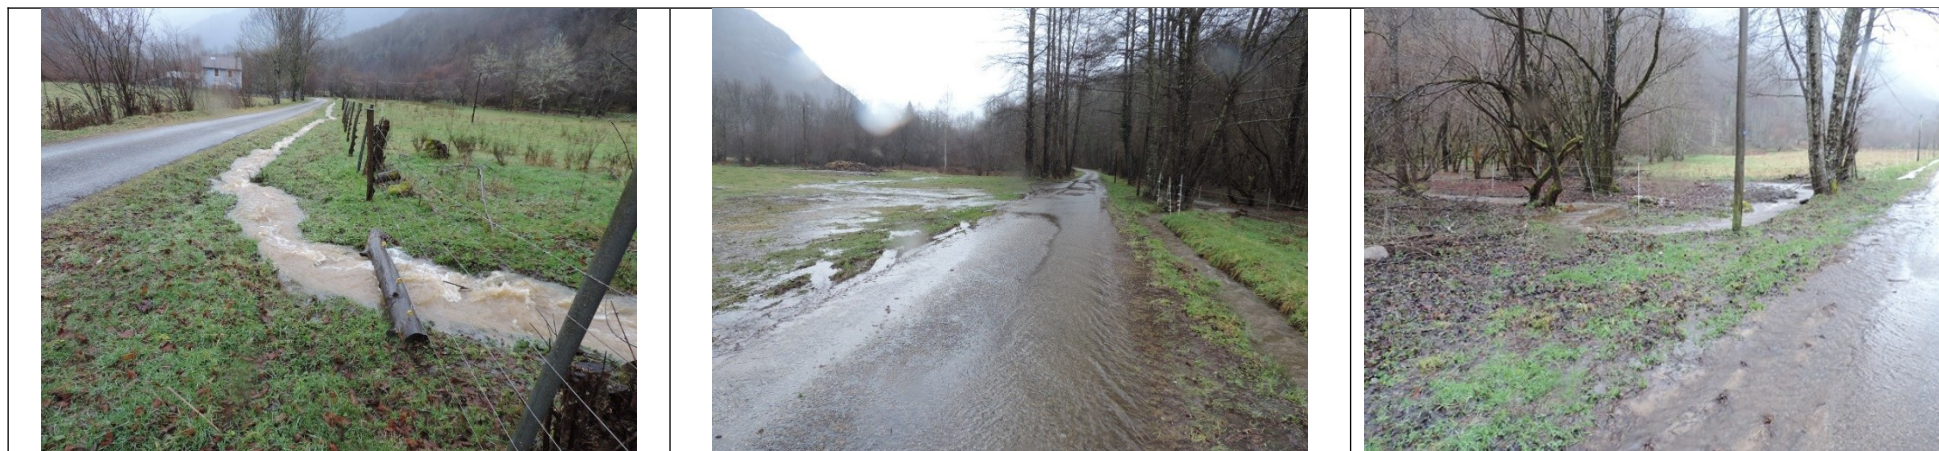
*Montée des eaux du Sauzenque lors de l'épisode pluvieux du 1 février 2021*

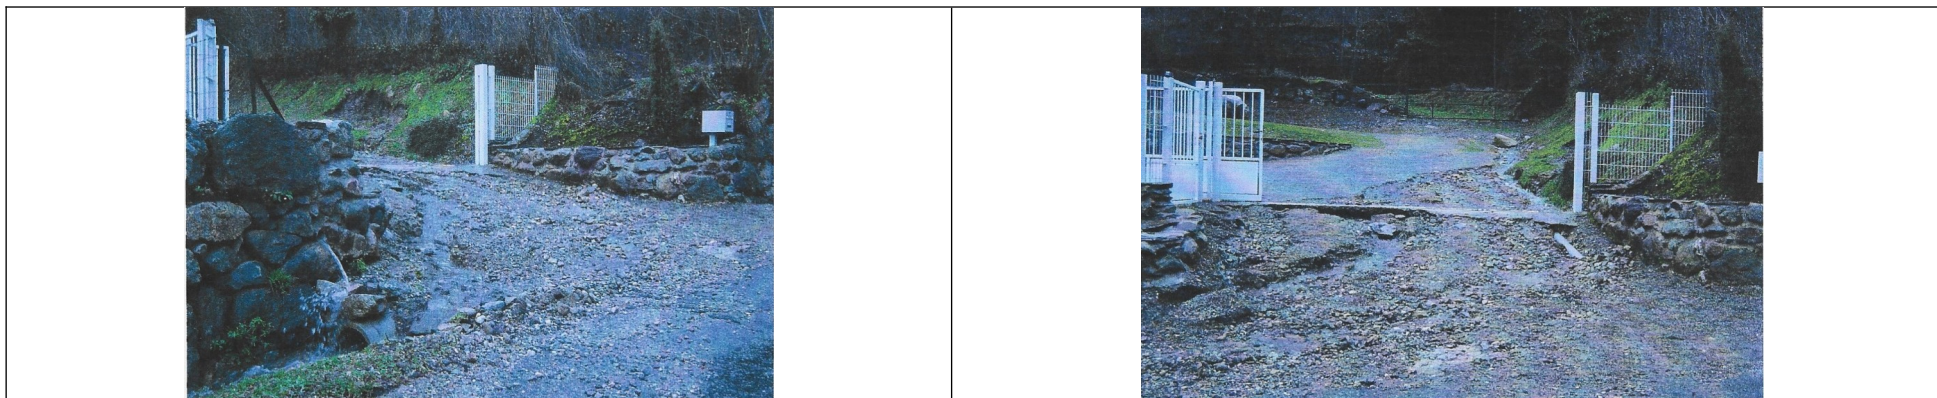
*Crue du ruisseau de la Chapelle St Nicolas - janvier 2004 - Source : cliché particulier*

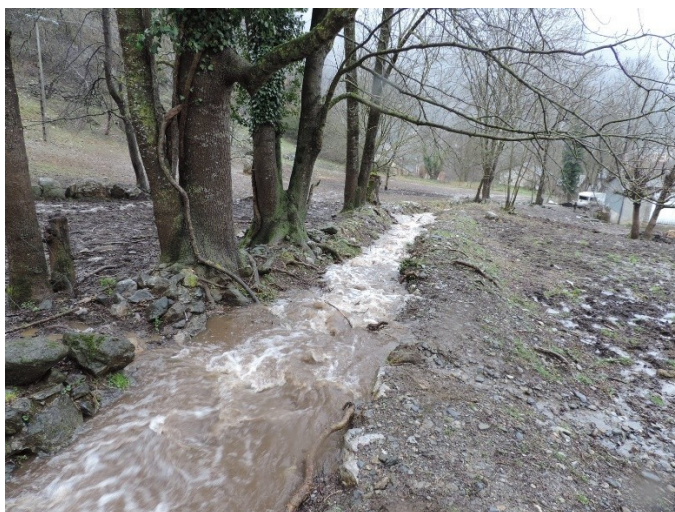
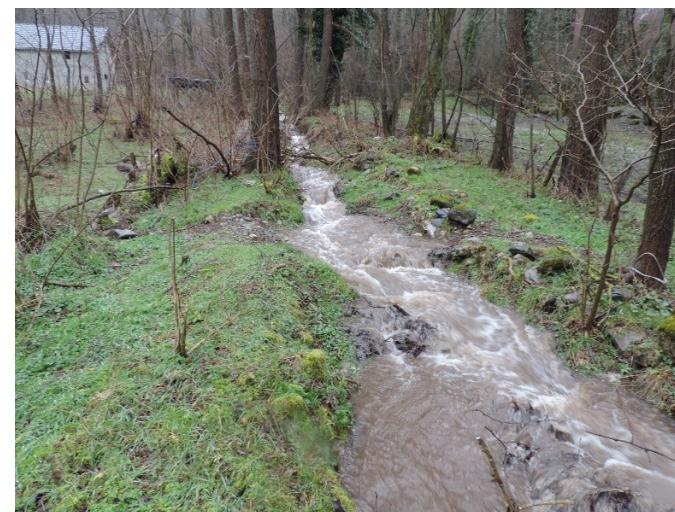
*Crue du ruisseau d'Enguis alimentée par la résurgence de la Bouyche– Février 2021 Source : Rtm 09-31*

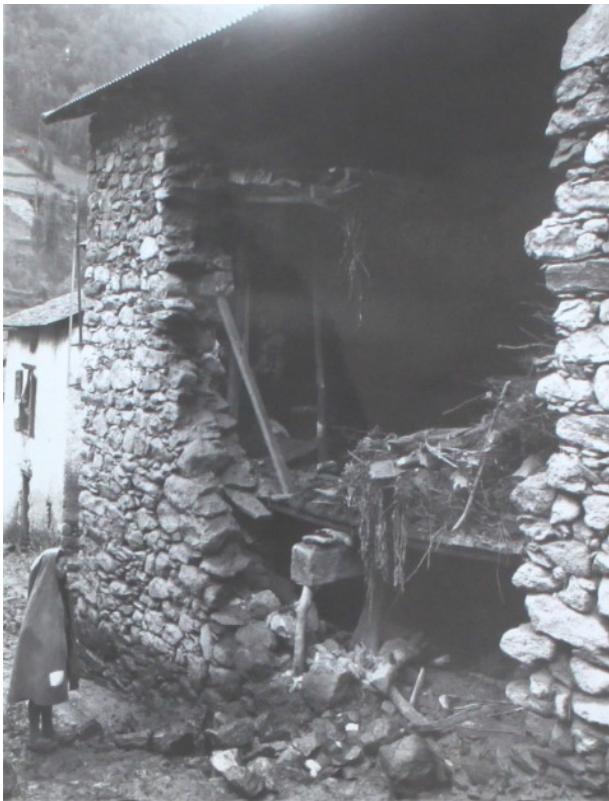
*Maison éventrée par l'inondation*

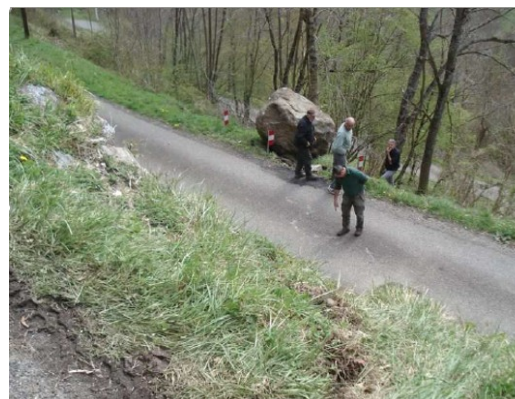
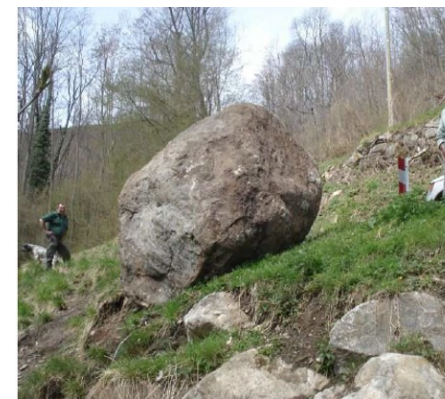
Il est à noter que les 2 événements de chutes de blocs inventoriés sont issus du déchaussement de blocs erratiques enchâssés dans les talus de routes soumis au ravinement ou ruissellement.

*Chute de bloc (environ 3 m3) 21 avril 2012*

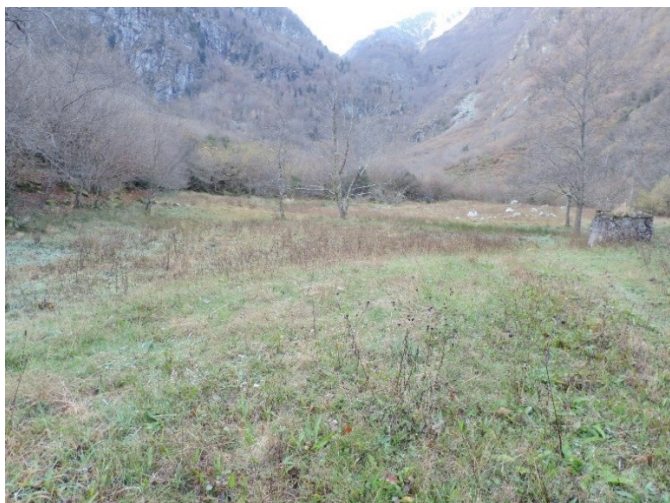
**As Carrailès/Bouychet :** Pied de versant saturé par les apports diffus du ruisseau d'Escalés dans le cône de déjection

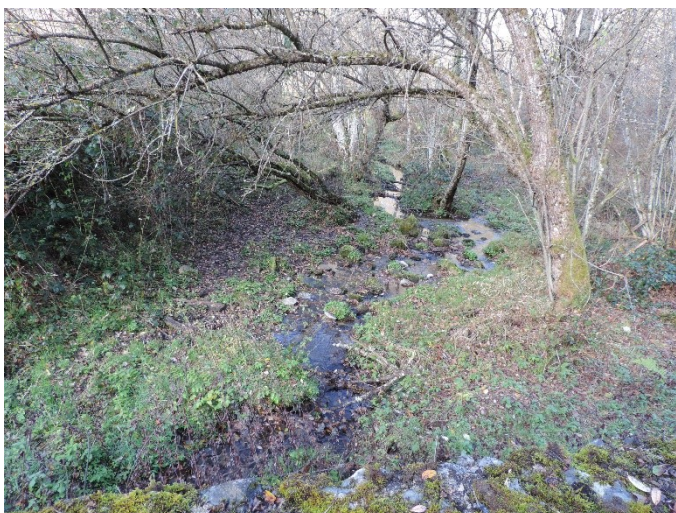
**La Prade :** Saturation de la plaine alluviale au débouche de la résurgence karstique aux abords de la Rd 224

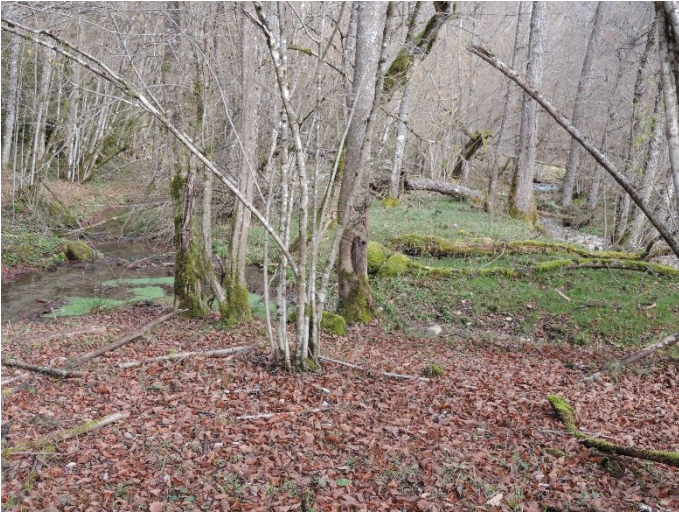
**Fontaines de Siguer : Confluence avec le Siguer des eaux des Fontaines de Siguer**

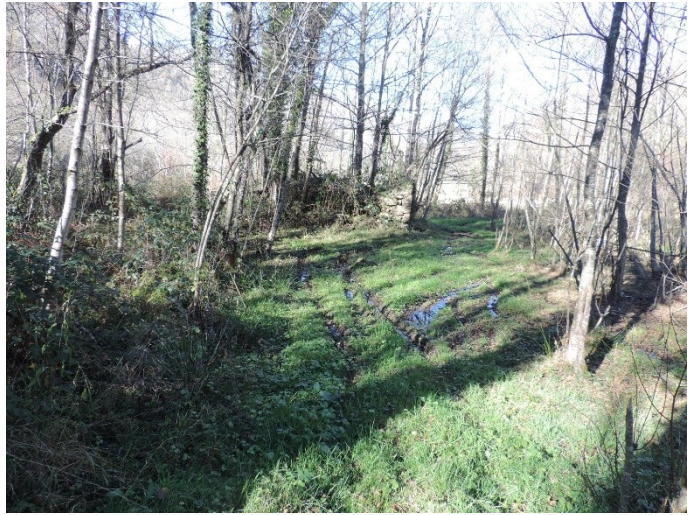
**La Forge : Saturation en eau du pied de versant par les apports de versant**

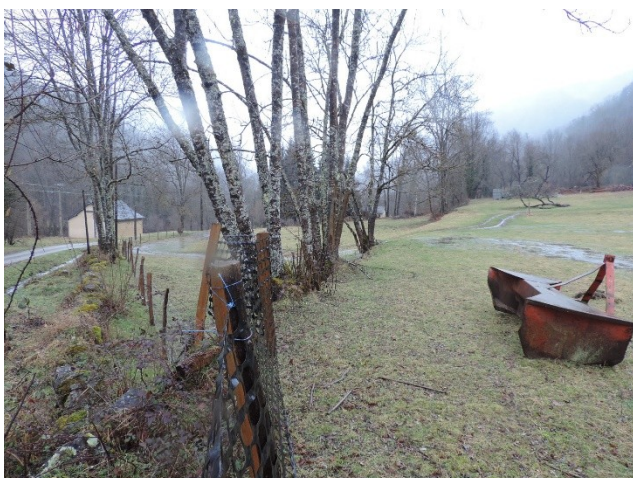
*Ruissellement à la « Forge » – Source Rtm 09-31*

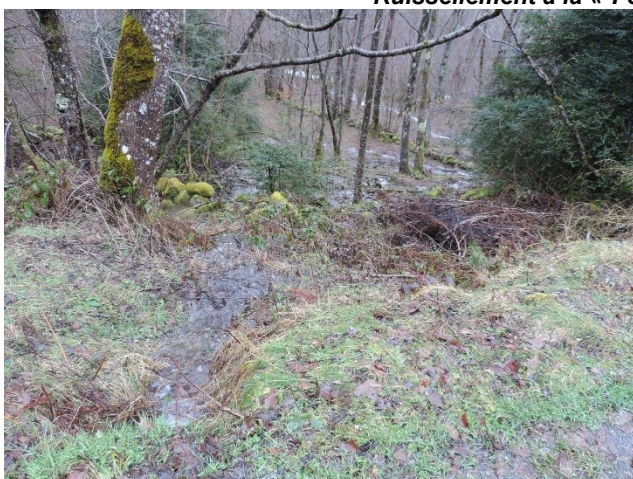
**Dispersion des eaux des ravines du versant Nord du Pic du Midi de Siguer à « Reblot » - Source Rtm 09-31****II.2.3.4. L'aléa chute de pierres et de blocs****Caractérisation**

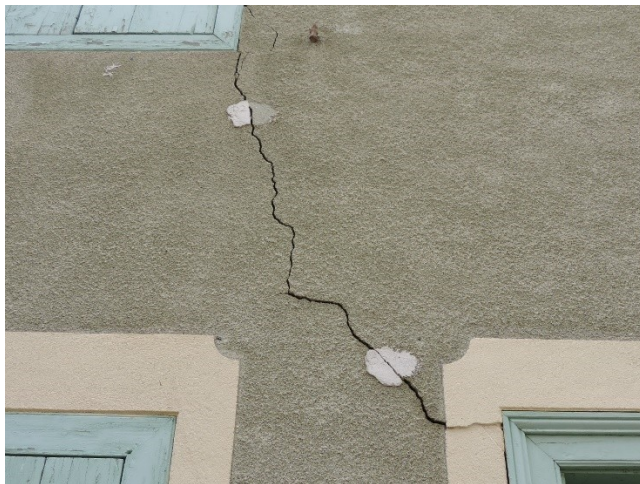
*Fissures sur façades de maisons de la Rue des Comtes de Foix  
(Témoins au plâtre Novembre 1996)*

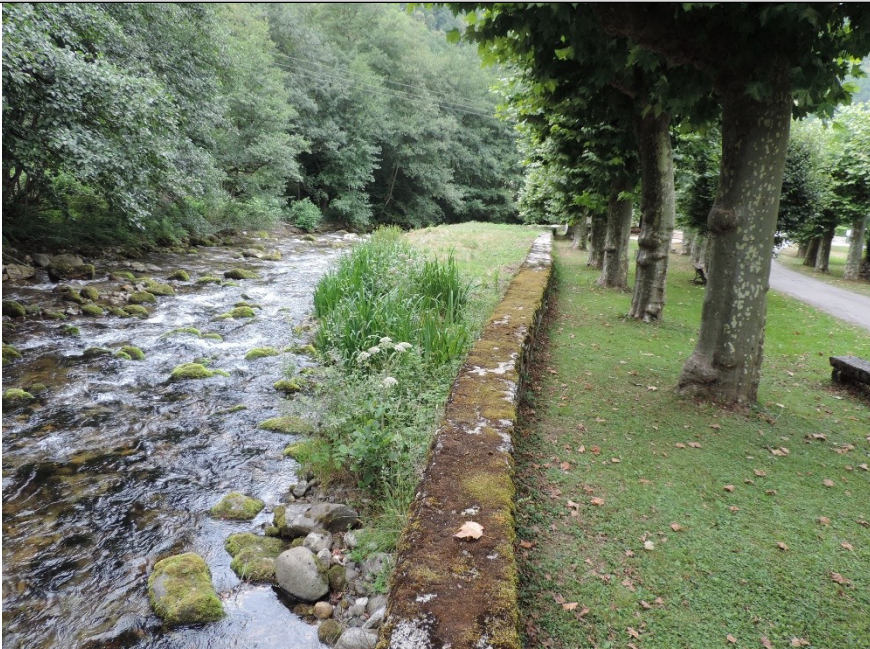
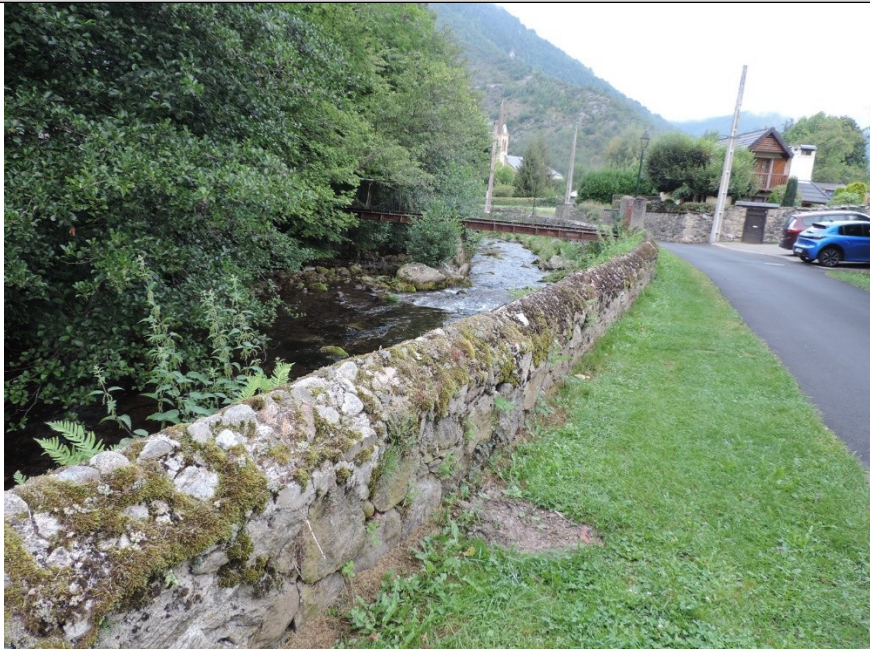
OUVRAGES de PROTECTION		Maitre d'ouvrage
Le Gravier : Murs de protection établis après la crue de 1897 dans la traversée du village de Siguer

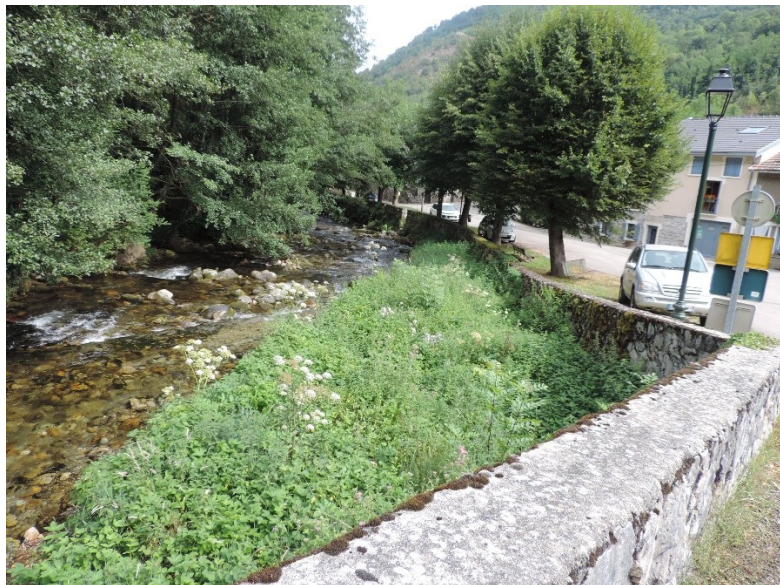
Enrochement de berge en soutènement de l'accotement de la Rd 224

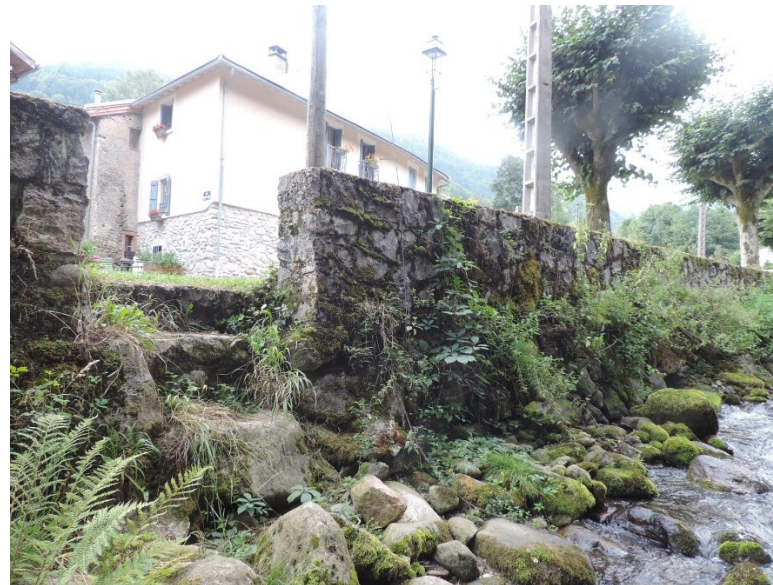
Mur déflecteur de débordement du Siguer à Bachiou

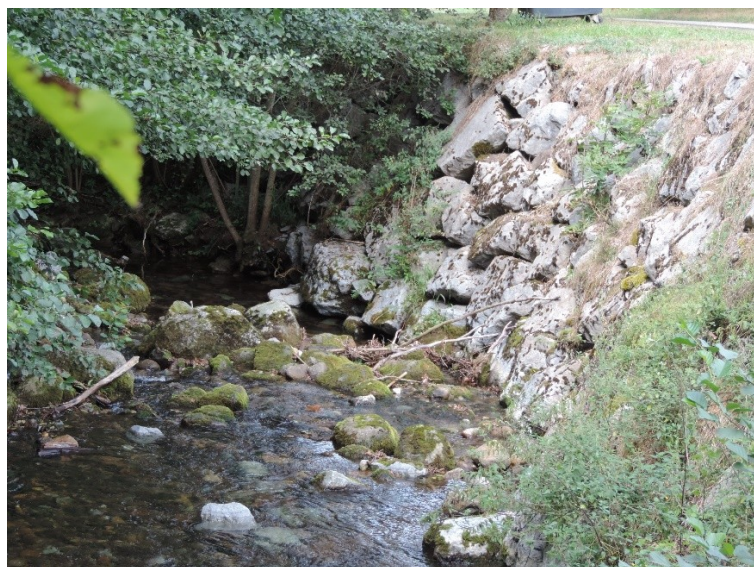
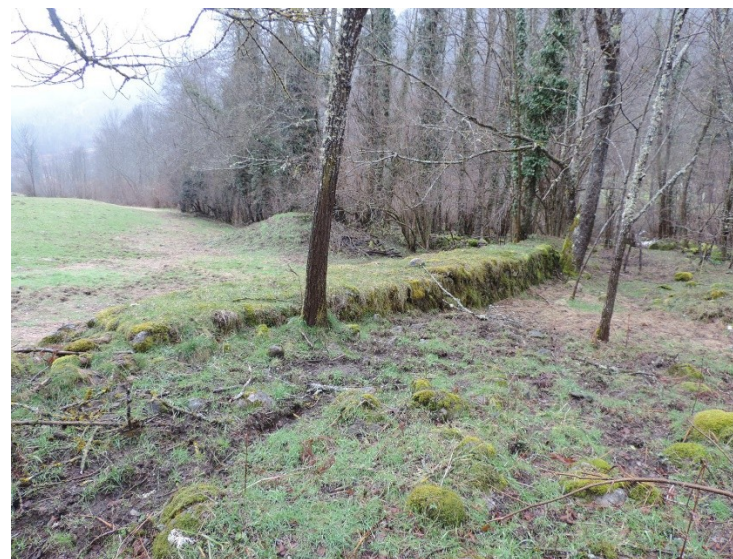
**Aménagement des berges du ruisseau d'Anguis**

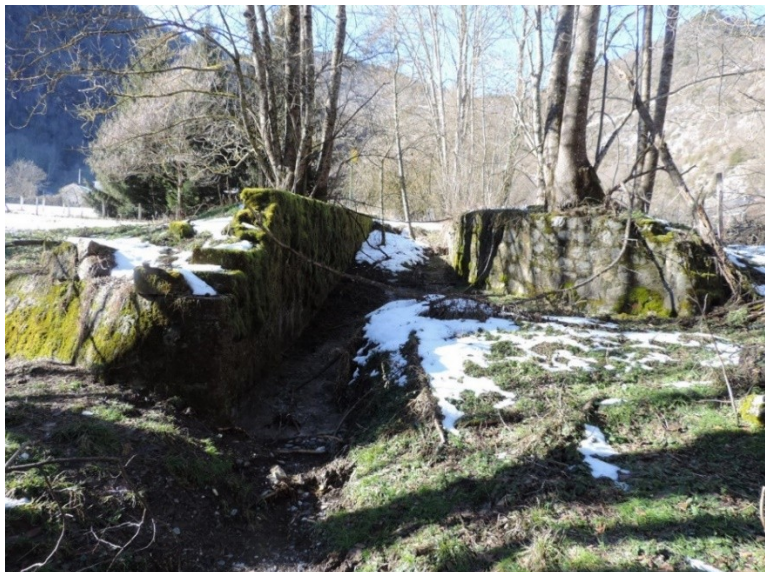
Ruisseau de la Chapelle St Nicolas - Curage du lit et dépôt en berges des matériaux - Drain de collecte des débordements vers le lit

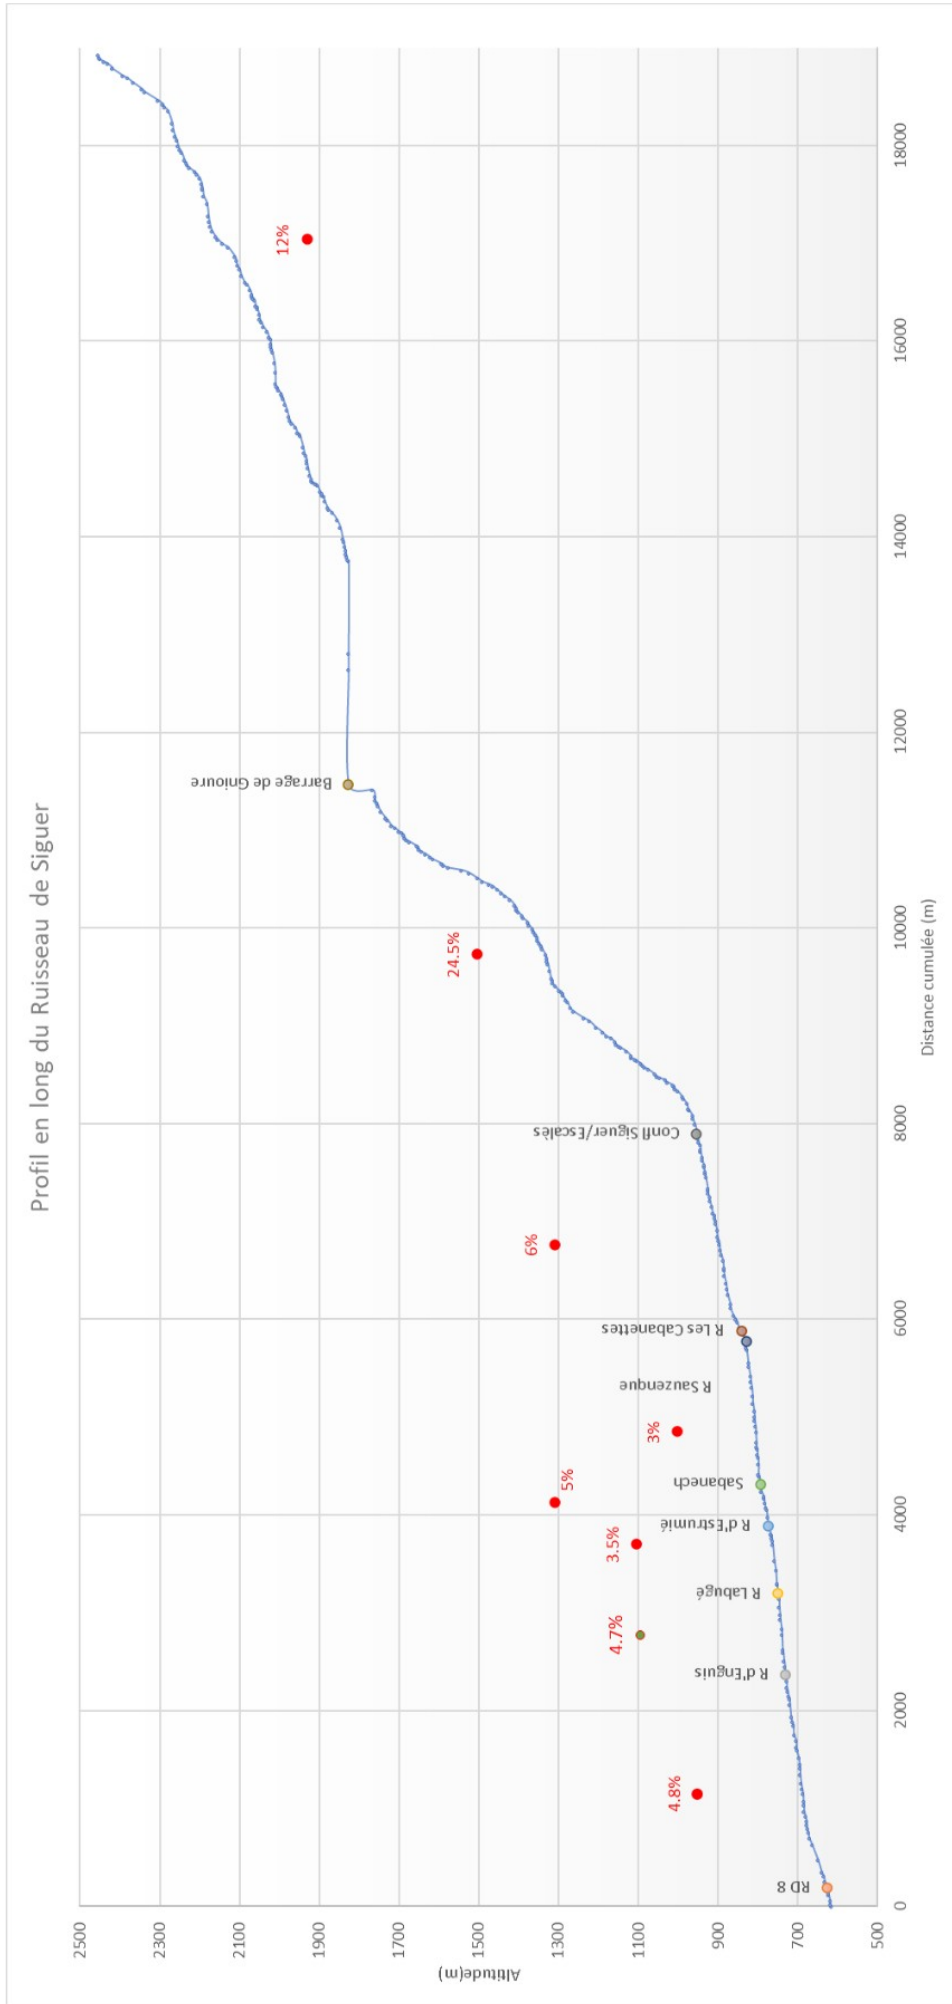
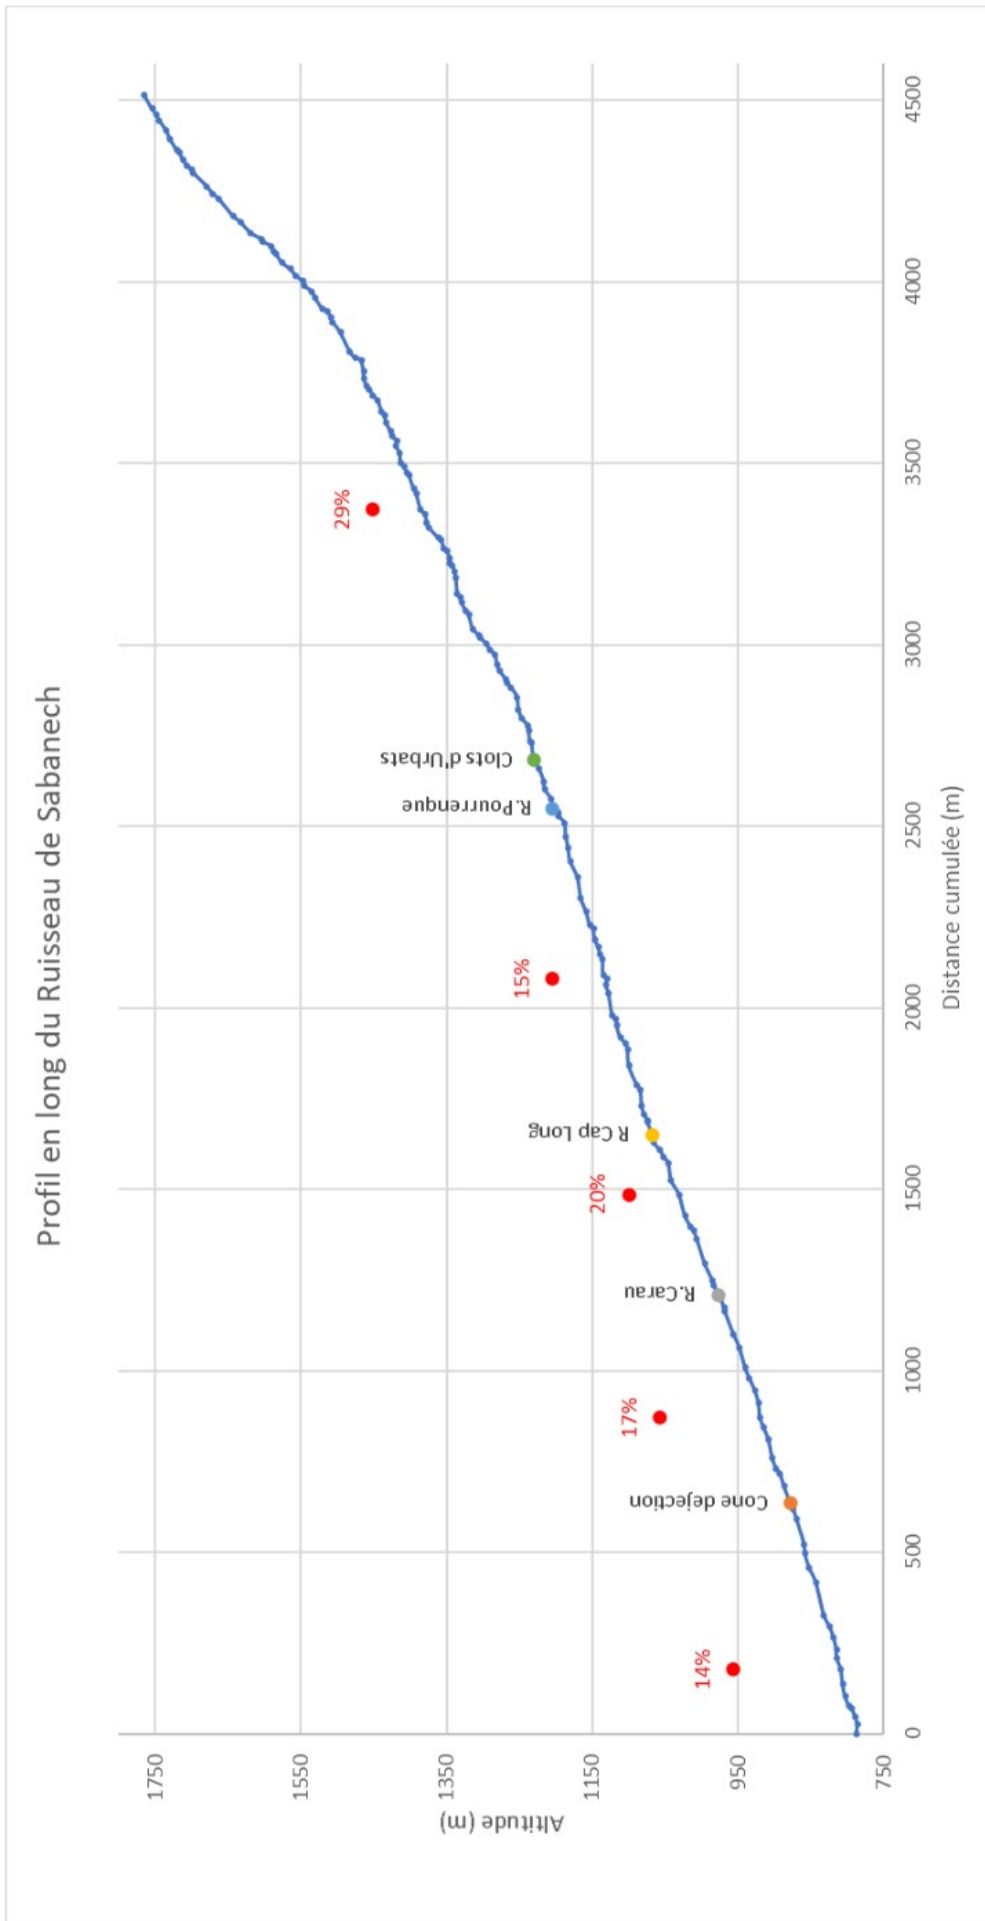
- Profil en long du Siguer
- Profil en long du Sabanech
