# **SECTEUR DU PIC-DE-LA-FOURQUE. RÉSULTATS DE LA RECHERCHE DE L'AMIANTE DANS LES VERSES DE LA MINE DE SALAU, COMMUNE DE COUFLENS (ARIÈGE)**

Réunion de présentation du 6 mai 2022

## **ÉTUDE RELATIVE À LA RECHERCHE D'AMIANTE**

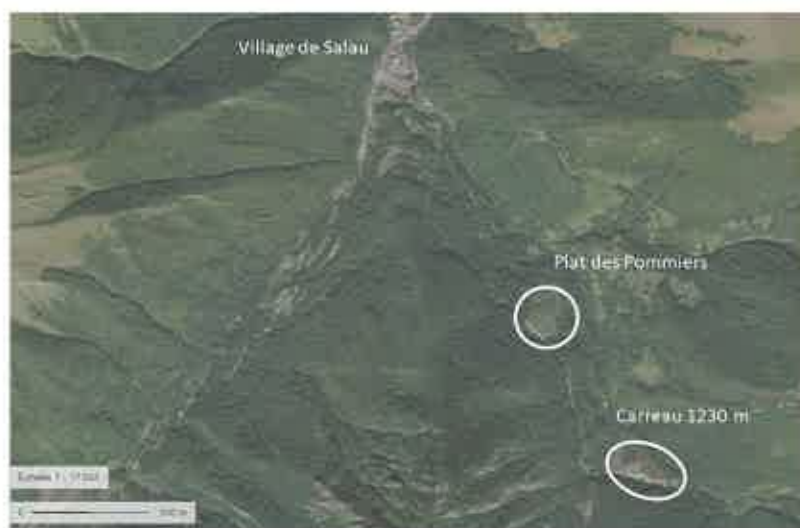
## LOCALISATION GÉOGRAPHIQUE DES DEUX VERSES A RÉSIDUS DE TRAITEMENT DE LA MINE DE SALAU

- La recherche d'amiante a porté sur les deux principales verses à résidus : la verse du carreau 1230 et la verse du Plat des Pommiers.

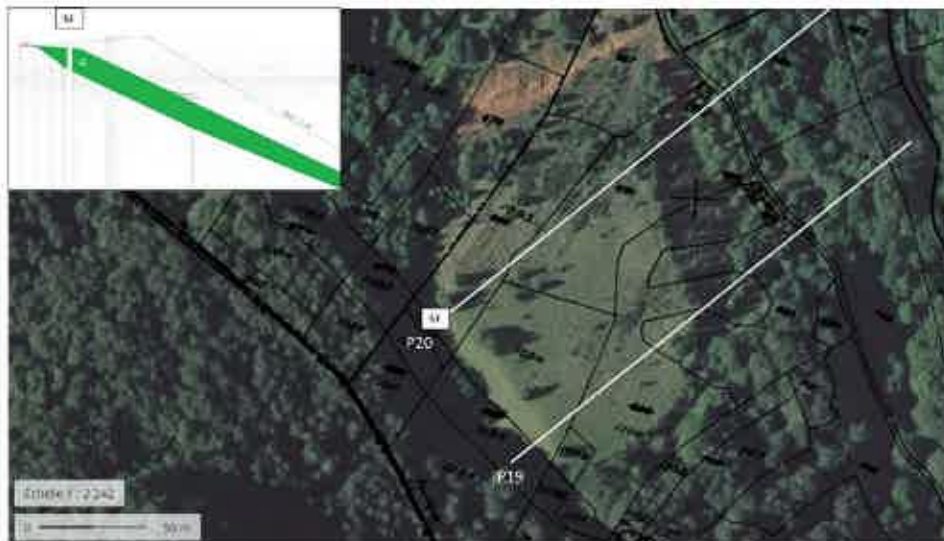
## Verse du Plat des Pommiers

**Zone 4** : zone formant la verse du Plat des Pommiers. Elle a commencé à être constituée après avril 1979. Les dépôts de matériaux se sont arrêtés avec l'arrêt de l'exploitation (1986).

Coupe de la zone 4. Position du forage profond S3

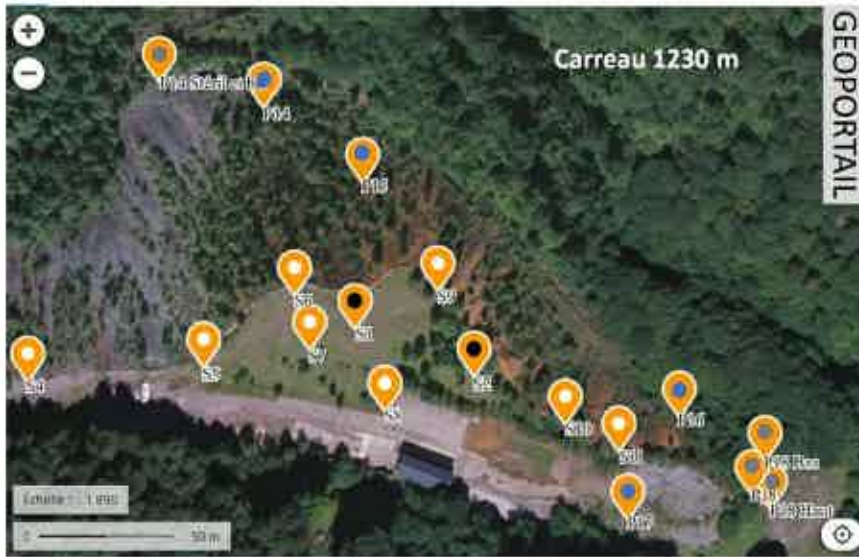
## LOCALISATION GÉOGRAPHIQUE DES FORAGES ET PRÉLÈVEMENTS

**Points bleus** : prélèvements à la tarière manuelle ;  
**Points gris** : prélèvements manuels effectués directement à la surface ;  
**points blancs** : forages de moyennes profondeurs ;  
**points noirs** : forages profonds
